Blumenbergstrasse 42		schützenswert	K
Quartier	Breitenrain-Lorraine		
Baujahr	1898		
Architekten	Hans Hänni, Baumeister, Bern		
Bauherrschaft	Hans Hänni, Baumeister, Bern		
Parzellen-Nr.	221

Wohnhaus von 1898

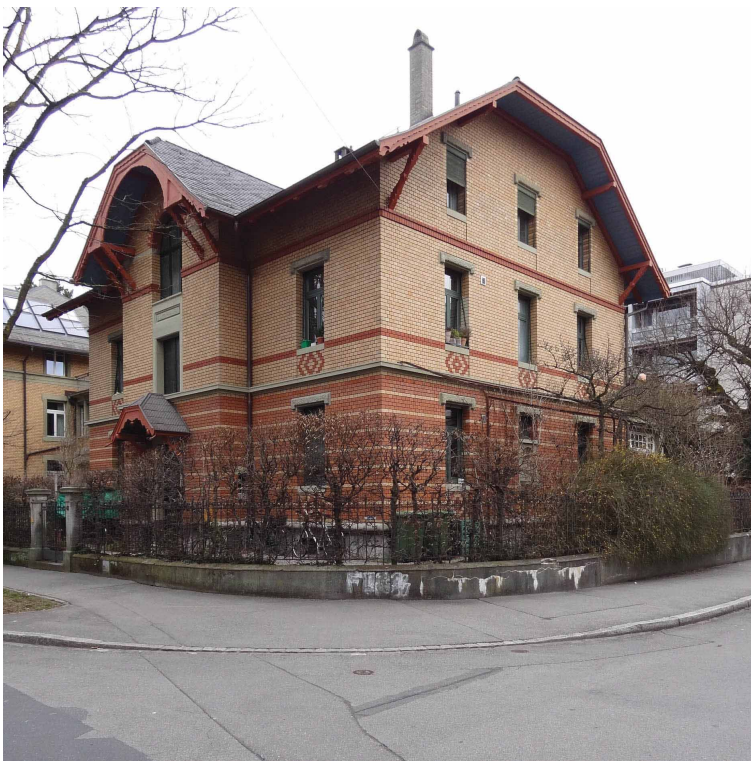
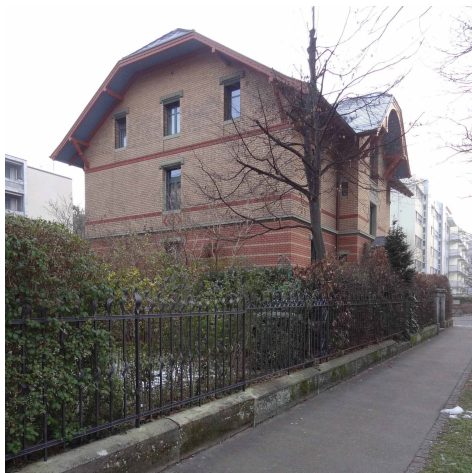
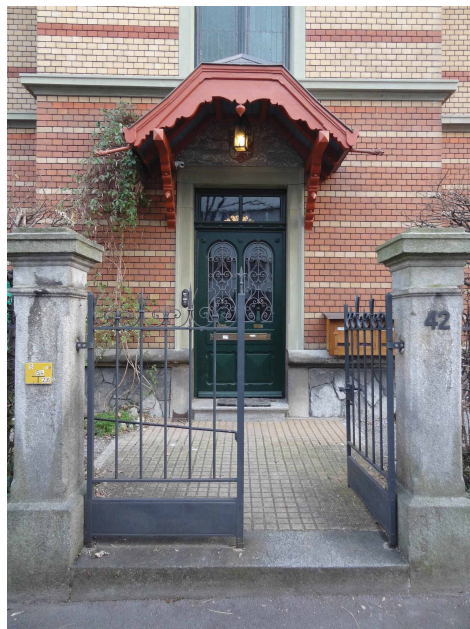
Sichtbacksteinbau unter Teilwalmdach mit Querfirsten und Zwerchdächern. Die Strassenfassade zur Blumenbergstrasse weist eine klare, symmetrische Gliederung mit einem deutlich vortretenden Treppenhausrisalit auf, der die Mittelachse bildet. Dieser nimmt den Hauseingang mit fünffeldriger Neurenaissancetüre auf. Ein abgewalmtes Vordach mit dekorativen Bügen schützt den Eingang und das darüber in die Wand intergrierte Wappenmosaik (möglicherweise Familienwappen Hänni). Die der Hildanusstrasse zugewandte Giebelfassade zeigt drei Achsen mit Rechtecköffnungen; dabei ersetzt eine Halbrundnische mit kalottenförmigem Abschluss die mittige Erdgeschossöffnung. Die Gartenfassade weist wie die Strassenfassade einen Mittelrisalit auf, der Loggien beherbergt.

Die Fassaden zeigen einen gekonnten Umgang mit dem Material Sichtbackstein. Das in dunkelrotem Stein gemauerte Erdgeschoss weist eine rhythmisierte Bänderung durch Einlagen in gelbem Stein auf. Das über dem Sandsteingurtgesims in gelbem Stein ausgeführte Obergeschoss zeigt auf Brüstungshöhe eine Einlage in rotem Stein. Derselbe Stein wird zur Zeichnung eines rautenförmigen Dekors jeweils in den Brüstungsfeldern beigezogen. Ein Backsteingesims trennt Obergeschoss und Kniestock. Die streng axial komponierten Öffnungen zeigen bossierte Sandsteinstürze und einfache Bänke im selben Material.

Im Dachbereich bereichert Zimmermannsornamentik wie dekorativ behauene Pfettenköpfe, Büge und Ortbrett mit Sägewerkformen die Fassade. Ein Freibund mit dekorativ behauenen Doppelbögen und Hängezapfen bekront den Dachbereich. Reizvolles Wohnhaus mit vielen Qualitäten der malerisch romantischen Architektur des späten 19. Jahrhunderts. Das Gebäude ist ein hervorragender Zeuge der Sichtbacksteinarchitektur, die in Bern nicht allzu häufig anzutreffen ist. Sehr guter, kompetent restaurierter Zustand inklusive erhaltenen Details wie z.B. die Befensterung mit partiell in Blei gefassten, farbigen Gläsern. Ursprüngliche Grundstückseinfassung erhalten.
