**Bottigenstrasse 123, 123B**

**schützenswert**

**Quartier** Bottigen-Riedbach

**Baujahr** 1840er-Jahre  
**Architekten** unbekannt  
**Bauherrschaft** unbekannt  
**Parzellen-Nr.** 1007

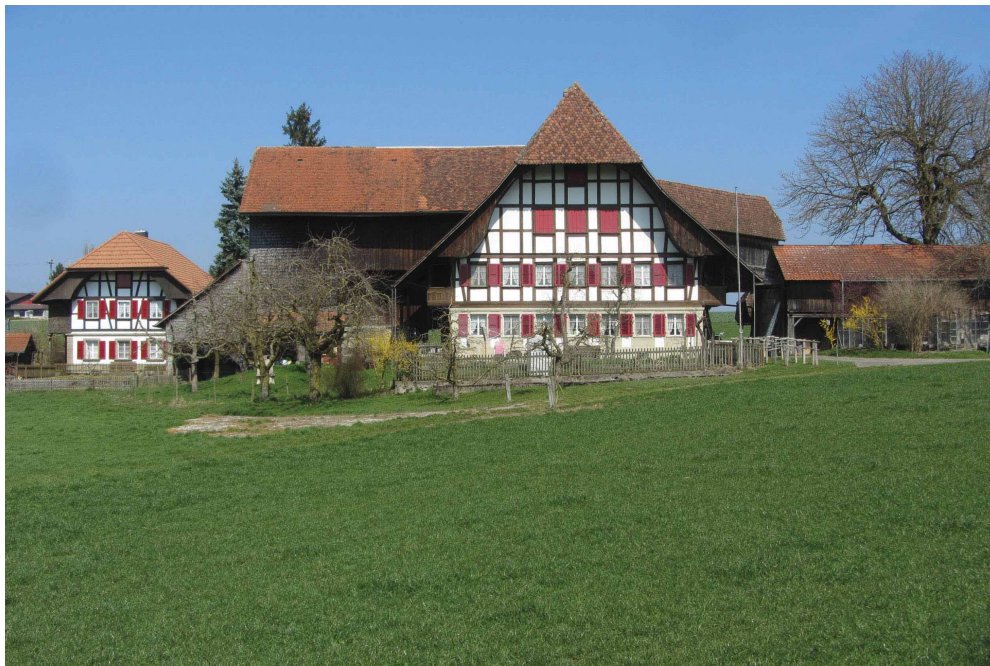
Zweigeschossiger Putz- und Riegbau mit Ründi unter geknicktem Halbwalmdach. Front- und Schauseite Süd siebenachsig, Seitenlauben mit Aufgängen. Erdgeschoss in Mauerwerk mit Sandsteingliederung, Ecklisenen und Stockwerkgesims, Obergeschoss in Fachwerk. Fenster mit Sechserteilung, profiliertes Fensterbank und -sturz, rote Läden als wichtiges farblches Gestaltungselement. Architektonische Schmuckelemente wie Laubenbrüstung mit Feldereinteilung, Säulenlaubenpfosten, Halbsäulenbüge, verschaltes Laubenaufgang und Kellerabgang mit Laubsägearbeit sowie sandsteinernes Türgewände mit Keilstein und Konsolen bereichern den stolzen Bau. Ostseitig grosse Bühneneinfahrt auf Sandsteinquadern, schöne Hofpflästerung, gartenseitig Sandsteinplatten. Stall und Scheunenteil (Nr. 123B) wurden später den neuen Anforderungen angepasst.

Gepflegtes Gebäude, in schöner Hofgruppe eingebettet. Eindrückliche Gesamtform mit stattlichen Schaufronten und mächtigen Dachflächen; mit seinem begleitenden Einzelbaum wertvolles Element für das Orts- und Landschaftsbild im Raum Bottigen.
