## Bottigenstrasse 125

schützenswert

Quartier **Bottigen-Riedbach**

Baujahr 1840er-Jahre  
 Architekten unbekannt  
 Bauherrschaft unbekannt  
 Parzellen-Nr. 1007

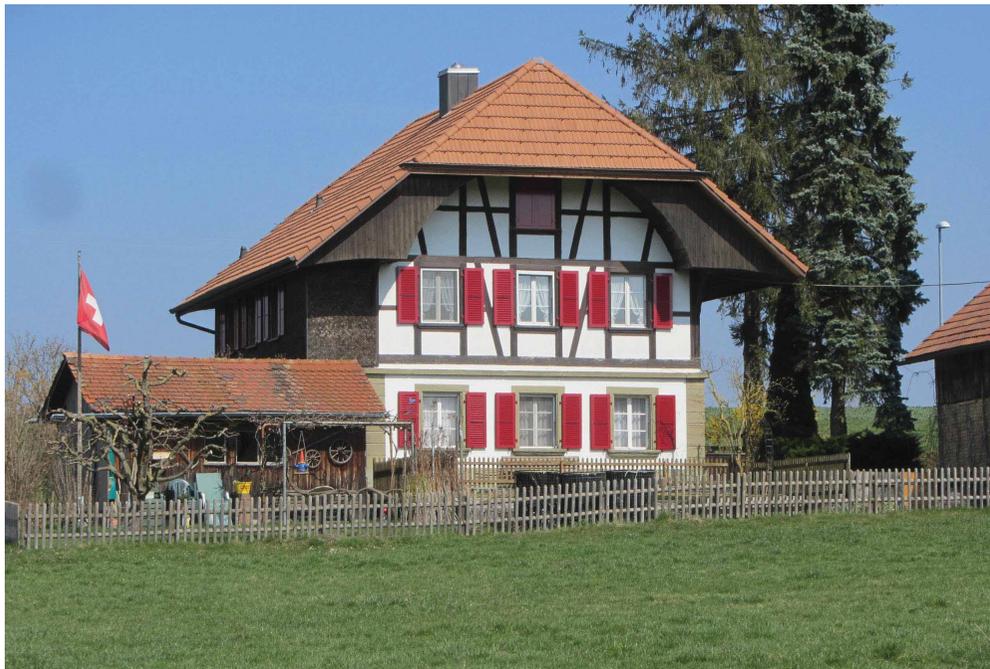
Zweigeschossiger Putz- und Riegbau mit Ründi und geschweiften Vogeldiele. Südseitige Schauffront dreiecksig, zur Strasse hin Aussenerschliessung der Obergeschosse mit Lauben. Im Keller Fundament aus Sandsteinquadern. Erdgeschoss als Putzbau mit Sandsteingliederung, Ecklisenen und Stockwerkgesims. Obergeschoss in Sichtfachwerk, westseitig eingewandete Traufлаube, rote Fensterläden als farblicher Akzent. Halbsäulenbügel als sparsamer architektonischer Bauschmuck. Teilweise umlaufende Sandsteinplattform und Pflästerung. Bauerngarten mit Buchsparterres, südwestseitig vorgelagert zugehöriges Gartenhaus aus den 1870er-Jahren (Nr. 125A), einfache Holzkonstruktion unter asymmetrischem Satteldach.

Gepflegtes, in die Hofgruppe im Moos eingeordnetes Stöckli, von hübschem Grünbestand eingewachsen; mit seiner gut proportionierten Gesamtform und seinen Schauseiten malerisches Element für das Orts- und Landschaftsbild im Raum Bottigen.
