Bundesplatz 1

Quartier Altstadt-Matte

Baujahr 1909-1910
Architekten Eduard Joos, Architekt, Bern
Bauherrschaft Schweizerische Nationalbank
Parzellen-Nr. 844

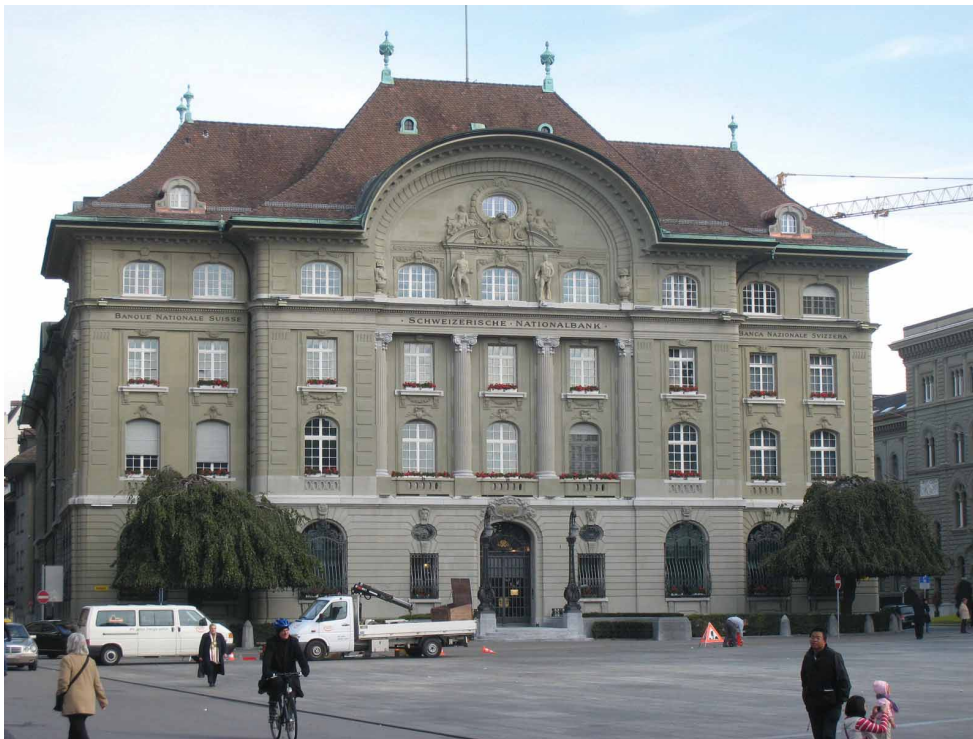
Platzfront: Über hohem Sockelgeschoss zwei durch Lisenen und Gebälk zusammengefasste Geschosse, darüber Attika. Mittelteil der Fassade risalitartig vorspringend. Hier besondere Betonung der drei mittleren Achsen durch eingestellte, ionische Halbsäulen über zwei Geschosse. Darüber mächtiger Segmentbogen mit reichem, architektonischem Schmuck, zwei Statuen und zwei girlandenbehangenen Vasen. Korbbogen-, Stichbogen- und Rechteckfenster. Vergitterte Fenster und Türen im Erdgeschoss. Gute Lampen vor dem Eingang.

Seitenfronten: Die Gliederung der Hauptfront wird weitergeführt. Rhythmisierungen und Betonungen in der vertikalen Gliederung durch leichte Risalitbildungen und kannelierte, ionische Pilaster. Keine Attika im östlichen Teil der Nordfront. Deutliche Betonung des Eingangs.
