Marktgasse 18

K

Quartier	Altstadt-Matte	Baugruppe Obere Altstadt
Baujahr	um 1840 / 1907	
Architekten	unbekannt / Baumann & Hänni, Baumeister, Bern	
Bauherrschaft	unbekannt / Vereinigte Mühlen AG, Bern	
Parzellen-Nr.	734

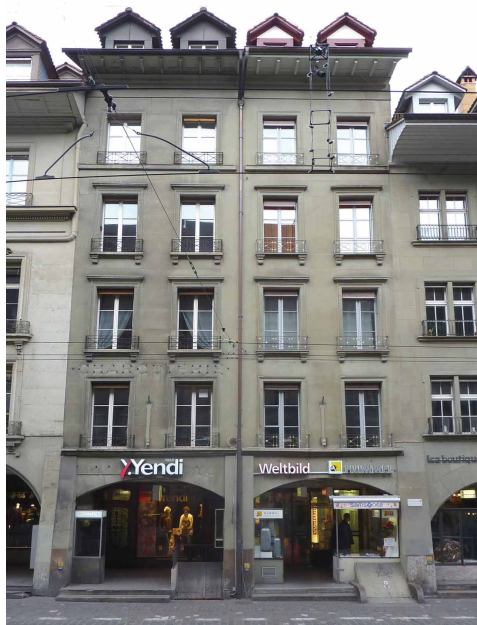
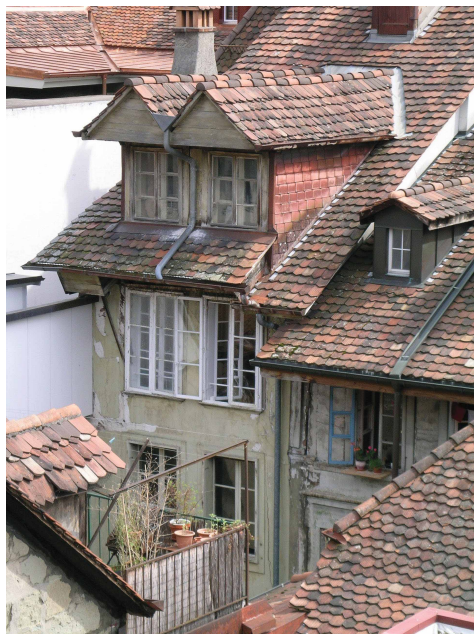
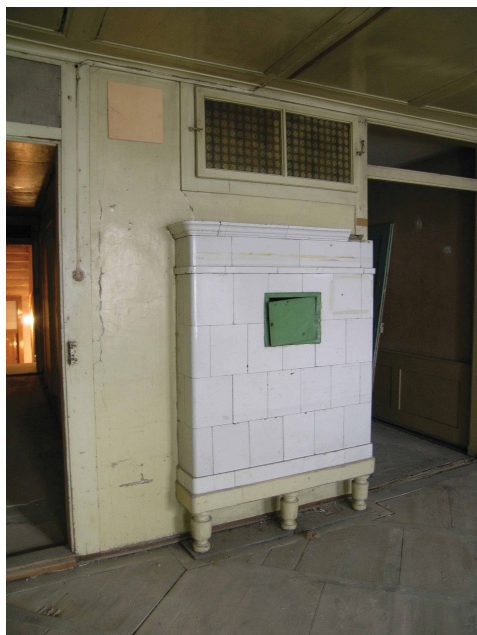
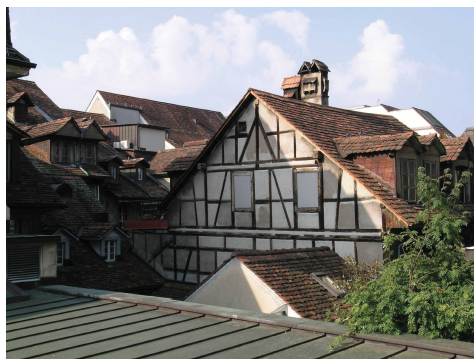
Gassenfront: Über zwei weit gespannten Stichbogenlauben drei ungegliederte Obergeschosse zu insgesamt vier Fensterachsen. Oberstes Geschoss über Stockwerkgesims attikaähnlich ausgebildet. Fenster des 2. und 3. Obergeschosses mit von Voluten getragenen Fensterbänken und Gebälkverdachungen. Diejenigen im 1. und 4. Obergeschoss mit fein profilierten Rahmen. Knapper, gerader Dachvorscherm. Klassizistische Fenstergeländer.

Inneres (nur Nr. 18): Polygonales, durchbrochenes Treppenhaus aus der Bauzeit ab 1. Obergeschoss erhalten. Schlichte Interieurs mit weissen Kachelöfen.

Hofgebäude: Als Besonderheit ist auf das viergeschossige Hofhaus, ebenfalls aus der Zeit um 1840, hinzuweisen, welches sich die Parzellen 18 und 20 in ihrem nördlichen Bereich teilen. Das Gebäude besitzt ein Satteldach, nach Westen eine Sandsteinquaderfront und nach Osten eine Rieg-Giebelfront. Im Hofhaus ist die Raumstruktur des 19. Jh. weitgehend intakt. Das Gebäude ist über eine offene Treppenanlage im Hof erschlossen. Das Hofhaus ist aus Gründen des Brandschutzes und der Hygiene verriegelt und unbewohnbar, ohne Massnahmen ist ein fortschreitender Zerfall zu befürchten.
