## Marktgasse 9

Quartier	Altstadt-Matte	Baugruppe Obere Altstadt
Baujahr	1702-1704 / um 1735 / 1830-1831	
Architekten	u.a. Hans Jakob III Dünz	
Bauherrschaft	Gesellschaft zu Webern	
Parzellen-Nr.	790

### Baugeschichtliche Daten

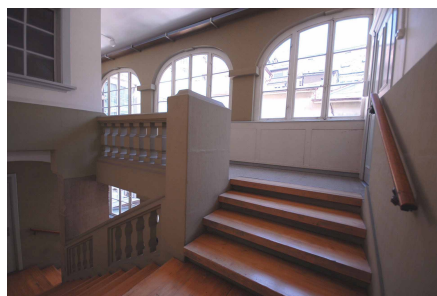
Der eingeschossig überbaute Hof wird von der Hoffront des Hauptgebäudes begrenzt, einer Louis XIV-Fassade mit breiten Fenstern auf Sohlbänken. Die Längsseite des Hofes beansprucht der Treppenhausflügel des frühen 18. Jahrhunderts, der den repräsentativen Hauptbestandteil des Hauses bildet. Vom 1. Obergeschoss an erhaltene längsrechteckige Prunktreppe, für welche die Autorschaft von Albrecht Stürler erwogen worden ist. Rechtwinklig gebrochene Anlage mit zwei kurzen und einem langen Lauf. Vortreffliche Dockenbalustraden. Korridore kreuzgewölbt, mit Stichbogen zum Hof geöffnet.
