Mauerrain 1

Quartier **Länggasse-Neufeld** **Baugruppe Vordere Länggasse**

Mehrfamilienhaus, Baujahr unbekannt

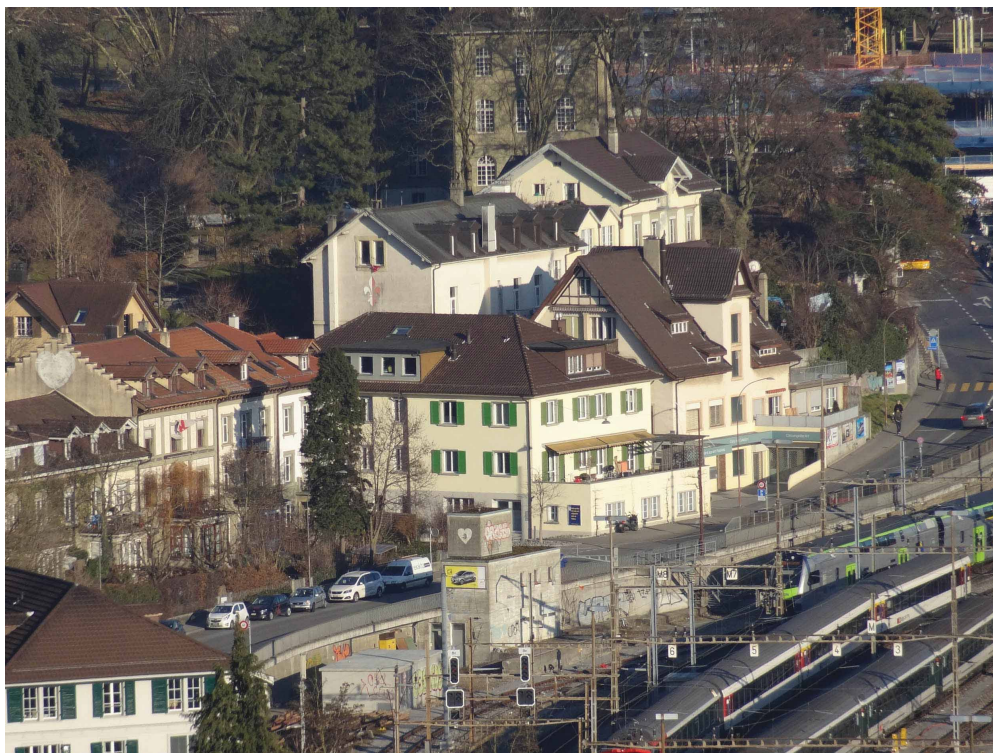
Ostseitiger Kopfbau einer kurzen Häuserzeile am Abhang des Stadtbachs. Dem zweigeschossigen, rechteckförmigen Putzbau ist ostseitig eine eingeschossige Verandenterrasse vorgebaut. Das als Pfettenkonstruktion ausgebildete, auf einem reichverzierten Dachgesims ruhende Satteldach zeigt dekorativ zugeschnittene Balkenköpfe und dockenförmige Büge. Die dem Mauerrain zugewandte, dreiachsige Traufseite wird vom mittigen Eingangsrisalit mit abschliessendem Quergiebel beherrscht; der Hauseingang wird von einer feingearbeiteten Portalädikula mit kannelierten Pilastern und gerader Verdachung mit Palmwedel und Kartusche gefasst; das über dem Eingang liegende Fenster ist mit einem Dreiecksgiebel verdacht. Das Giebelfeld des Quergiebels schliesslich wird von einem Rundbogenfenster mit flankierenden Okuli durchbrochen. Während die südliche, vierachsige Trauffront mit mittigem Quergiebel und später hinzugefügtem Balkon eher schlicht bleibt, erfährt die Ostfassade eine aussergewöhnlich reiche Gestaltung: Die mittlere der drei Achsen wird durch Sandsteinsichtmauerwerk betont; Die Erdgeschosspartie der Seitenteile ist gebändert verputzt, die Sandsteingewände der Öffnungen weisen ebenfalls Bänderungen auf; eine Rundnische im Erdgeschoss und eine monumentale, von einer Serliana gerahmte Rundbogennische im ersten Obergeschoss bestimmen die Mittelachse: Vor der Nische erhebt sich eine Frauenfigur und in den Bogenzwickeln sitzen Engelsgestalten. Im Giebelfeld schliesslich umrahmt eine Ädikula mit geradem Sturz ein Rechteckfenster; die Öffnungen der Seitenteile werden im ersten Obergeschoss von Kartuschen überhöht. Neurenaissancebau mit gutem, überaus feingearbeitetem skulpturalem Schmuck (Ostfassade). Abgesehen von wenigen Details (z.B. Balkon) ist das Gebäudeäussere im Originalzustand erhalten.
