Niederbottigenweg 96, 96A

Quartier Bottigen-Riedbach

Baugruppe Niederbottigen

#### Bauernhaus von 1844

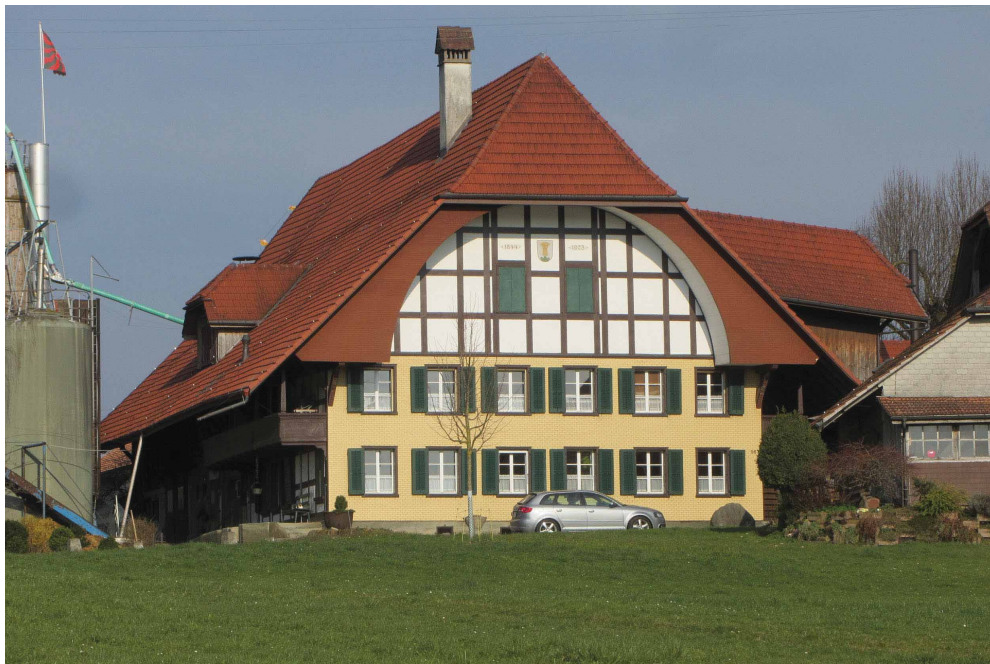
Zweigeschossiger Riegbau unter Teilwalm Dach mit Ründi. Front- und Schauseite West sechsachsig, mit Seitenlauben im Obergeschoss. Sockel und Kellergeschoss Sandstein. Fenster mit Sechserteilung. Architektonische Schmuckelemente: Laubenbrüstungen mit kassettierten Füllungen, Laubensäulen, Büge. Ökonomie teil Ständerbau auf Sichtbacksteinsockel, Ostwand Riegkonstruktion. An der Hocheinfahrt ist ostseitig eine Werkstatt angebaut (Nr. 96A), traditioneller Ständerbau unter Teilwalm Dach, südseitig jüngerer Wagenremise (Nr. 96B). Diese Nebenbauten bilden zusammen mit dem Bauernhaus eine gute Hofgruppe, so dass ihnen ein gewisser Situationswert zukommt.

Der stattliche Hof in guter Gesamtform mit reich gegliederten Fronten und Schauseiten unter grossen Dachflächen gehört zu den wertvollen Elementen des inneren Ortsbildes von Niederbottigen.
