Schauplatzgasse 37		schützenswert	K
Quartier	Altstadt-Matte	Baugruppe Obere Altstadt	
Baujahr	1865		
Architekten	Gottlieb Hebler, Architekt, Bern		
Bauherrschaft	Berner Baugesellschaft		
Parzellen-Nr.	1047

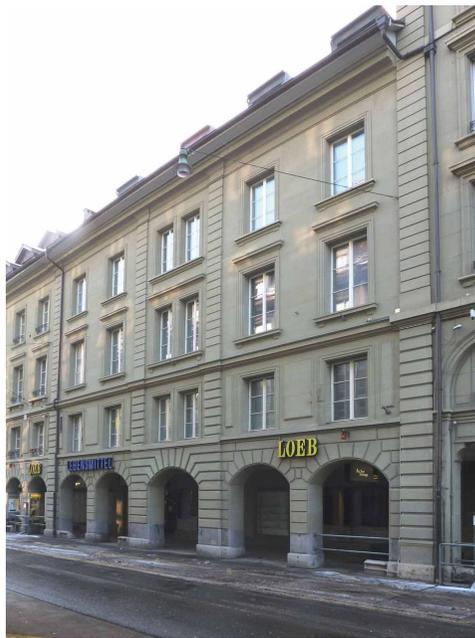
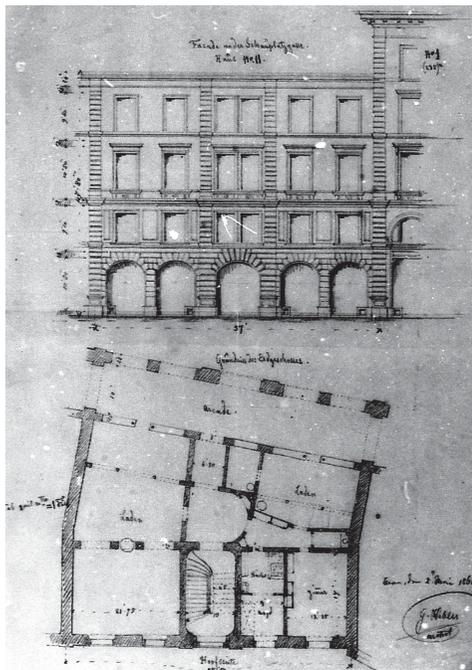
Gassenfront: Im Aufbau entspricht die Fassade derjenigen von Schauplatzgasse Nr. 33. Zusätzliche vertikale Gliederung, indem die beiden mittleren Achsen durch gebänderte Lisenen eingefasst und die Fenster gekoppelt werden.

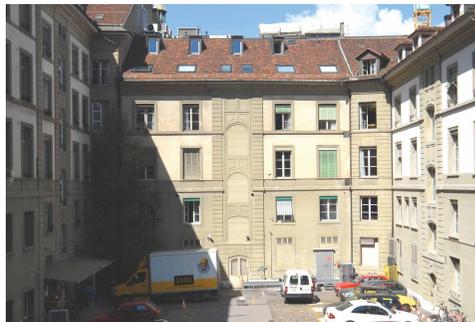
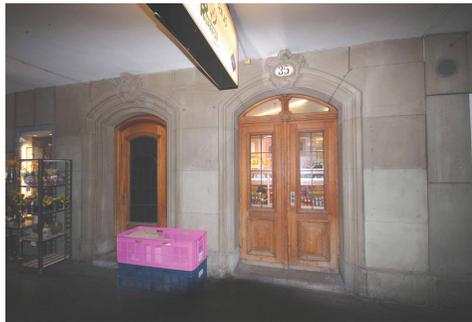
Hoffront: Übernimmt die Gliederung des Hofes von Gurtengasse 4-6 (vgl. dort) Treppenhaus vermauert. Östliche Ecke abgeschrägt. Gegen Westen noch eine Achse von Schauplatzgasse Nr. 39 erkennbar. Siehe auch Gurtengasse 2.
