Zeughausgasse 14

schützenswert

Quartier	Altstadt-Matte
Baujahr	1879-1880
Architekten	Emil Probst, Baumeister, Bern
Bauherrschaft	Emil Probst, Baumeister, Bern
Parzellen-Nr.	805

Baugruppe Obere Altstadt

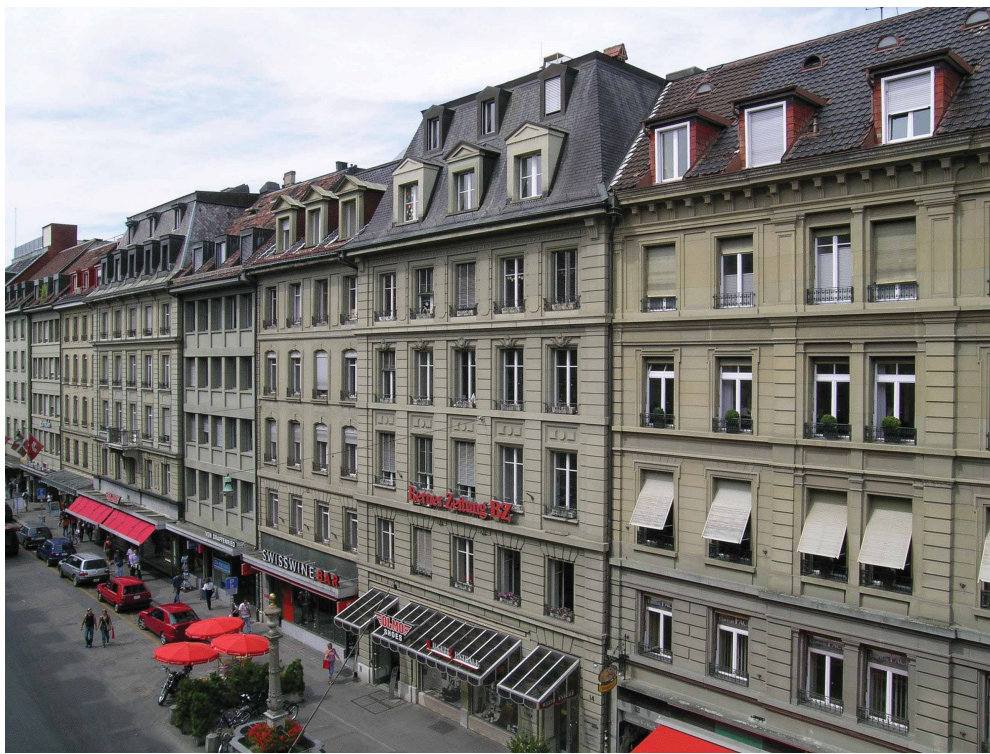
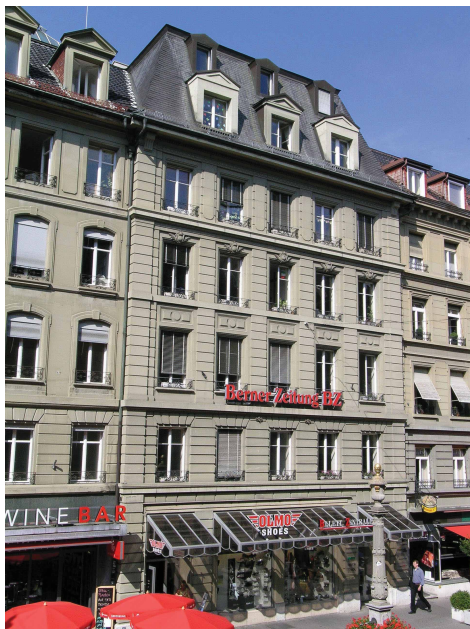
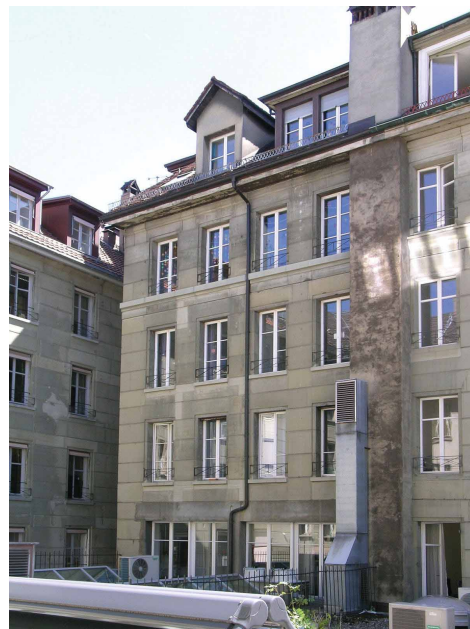
Gassenfront: Ganze Fassade springt gegenüber dem Nachbarhaus pavillonartig vor. Neuer Einbau im Erdgeschoss. Fünfgeschossige Fassade mit fünf Fensterachsen. Erdgeschoss und 1. Obergeschoss mittels Rustika als Sockel ausgebildet. Darüber eine gewisse Rhythmisierung in der Horizontalen, indem 2. und 3. Obergeschoss durch Gurtgesimse getrennt sind, das 4. Obergeschoss über Kranzgesims attikaähnlich ausgebildet ist. Vertikale Gliederung durch gebänderte Lisenen. Fenster in jedem Geschoss in sich gleich gebildet. Spärlicher bauplastischer Schmuck und Blenddekor. Gute Fenstergeländer aus der Bauzeit. Mansarddach nach französischem Vorbild. Bemerkenswerte originale Rück- beziehungsweise Hoffassade gemeinsam mit Nr. 14.

Inneres: Umgebaut. Originale Disposition mit seitlichem, halbrundem Treppenhaus teilweise wohl noch original. Stufen durch Lifteinbau im Treppenhausauge beschnitten.
