Amthausgasse 6		schützenswert	K
Quartier	Altstadt-Matte	Baugruppe Obere Altstadt	
Baujahr	1732-1736, Fassade 1766		
Architekten			
Bauherrschaft	Zunftgesellschaft zu Mittellöwen		
Parzellen-Nr.	769

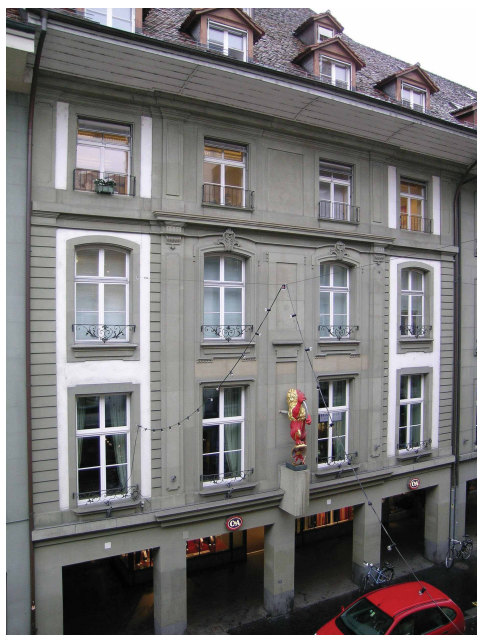
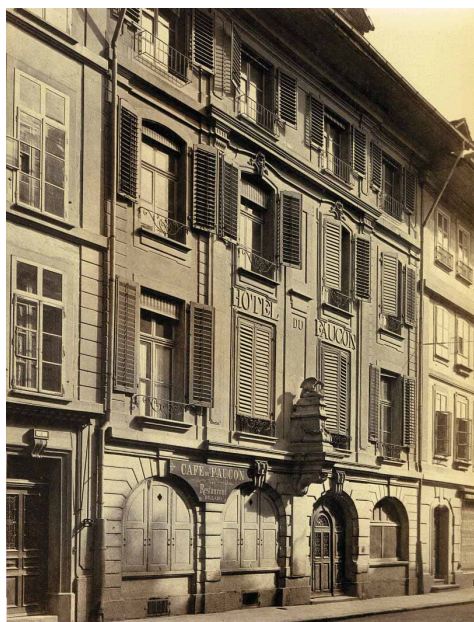
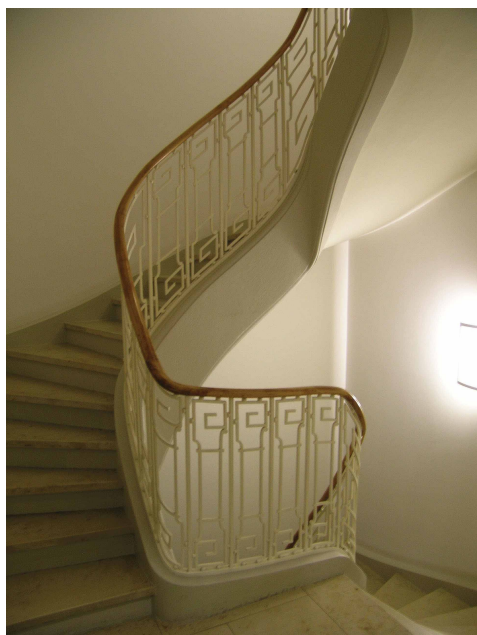
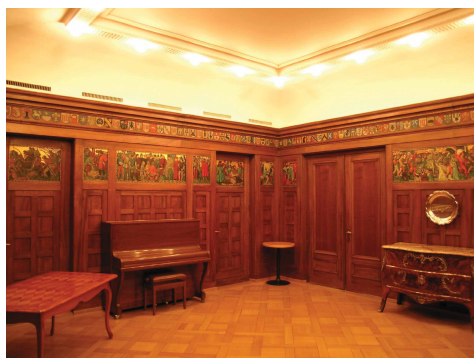
Wertvolle, mit differenzierten architektonischen Mitteln gestaltete Spätbarockfassade. Die rationale, ausgewogene Gesamterscheinung des hervorragenden Objekts beruht auf der Teilung in vier Achsen und vier Geschosse. Die mittleren beiden Achsen risalitartig leicht vorspringend. 1. und 2. Obergeschoss durch Lisenenordnung und Kranzgesims zusammengefasst. Darüber Attikageschoss. Stichbogenfenster im 2. Obergeschoss, sonst Rechteckfenster. Profilierte Fenstereinfassungen. Raffiniert eingesetzter Blenddekor und Bauschmuck. Roter Löwe von 1905/06, Zeichen der Gesellschaft, auf Konsole.

Der Umbau durch den Zunftpräsidenten Paul Lindt mit seinem Partner Max Hofmann 1905/06 hinterlässt einige hervorragende Intérieurs und ein einfaches, würdevolles Treppenhaus, dessen Handlauf mit einem Reformarchitektur-Ornament geschmückt. Die Vennerstube ausgemalt von Rudolf Mürger. Der Zunftsaal 1903 von der Marktgasse 11 hierher verlegt; Cheminée im Zunftsaal angeblich aus der ehem. Bibliotheksgalerie.

Der Umbau 1962/63 bewirkte eine typologische Neuinterpretation als Laubenhaus sowie eine gravierende Veränderung des einst festlichen Ausdrucks, welcher einer ernsten, nüchternen Gesamterscheinung gewichen ist. Insbesondere beeinträchtigt die quaderförmige Konsole die Wirkung des anfangs des 20. Jahrhunderts hinzugefügten Zunftlöwen an der Hauptfassade. Eine Rekonstruktion der Erdgeschosszone ist sehr wünschenswert.
