Beaulieustrasse 7-11, 15, 17

Quartier **Länggasse-Neufeld**

Baujahr 1932-1934

Fünf Mehrfamilienhäuser, erb. 1932-1934

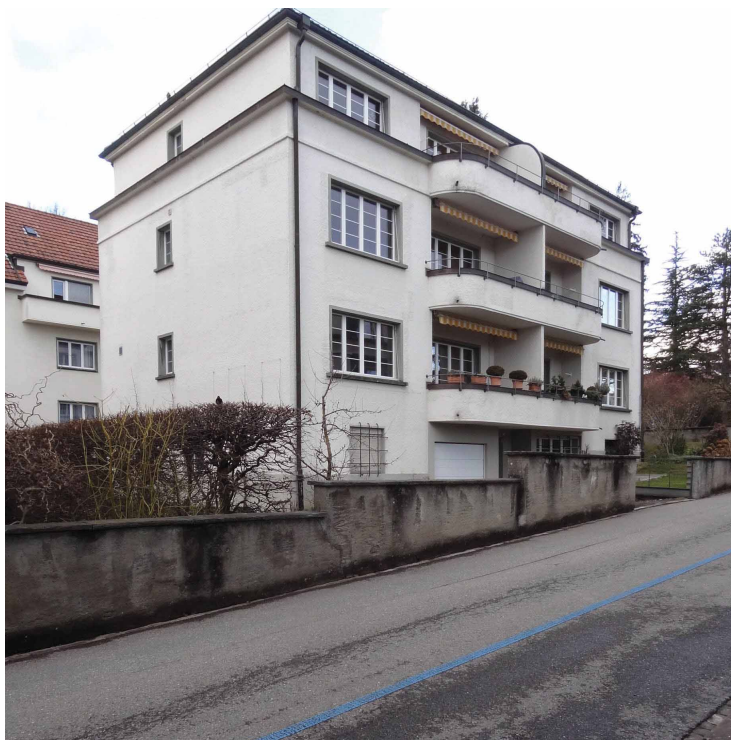
Überbauung mit dreigeschossigen Putzbauten zweier Typen. Kubische, freistehende Baukörper mit Frieszonen und Attika unter Walmdächern.

Doppelhäuser Nrn. 7 und 17: Fünffachsig symmetrische Eingangsfassaden mit Eingängen und Treppenhäusern in den Mittelachsen. Eingänge in rechteckigen Vorbauten, darüber segmentbogig vorbauchende Treppenhäuser mit durch Blenden zusammengefassten Fenstern. Die Treppenhäuser durchstossen die Frieze. Im ersten Geschoss in den äusseren Achsen zierliche halbrunde Balkone. In die vierachsigen Südostfassaden mit regelmässigen Fensterrastern sind Balkone eingepasst. Die Schmalseiten besitzen nur je eine nach der Strasse verschobene Fensterachse mit kleineren Öffnungen. Die Befensterungen der Kellergeschosse und die Höhe der feinverputzten Sockel richten sich nach den topographischen Begebenheiten.

Dreifamilienhäuser Nrn. 9, 11, 15: Halbrunde Treppenhäuser an den Eingangsseiten und gartenseitige Vorbauten ergänzen die würfelartigen Baukörper der über quadratischen Grundrissen gebauten Häuser. Asymmetrisch befensterte Eingangsfassaden mit Balkonen im ersten Geschoss. Vorbauten an den Südostfassaden gehen bis auf die Höhe des Kranzgesimses. Sie sind mit breiten Fenstern besetzt und tragen auf Höhe der Fensterbänke umlaufende Gesimse. Die Südwestfassaden tragen zwei Achsen regelmässig angebrachter Fenster, die Nordostfassaden sind wie bei den Nrn. 7 und 17 gestaltet. Die uneleganten Balkone an den Südwestfassaden gehen auf eine Projektänderung zurück. Haus Nr. 15 wurde unter Wahrung der Kunststeinstrukturen aussenrenoviert, jedoch in einer unpassenden Farbe gestrichen.

Eindruckliches Ensemble bewusst gestalteter Wohnarchitektur im Sinn des Neuen Bauens. Die teilweise unverändert erhaltenen Bauten vermitteln einen ausgezeichneten Eindruck des damaligen Gestaltungstrends. Teil der weitgehend intakten Überbauung der Dreissigerjahre zwischen Beaulieu- und Hochfeldstrasse.
