Beundenfeldstrasse 31

Quartier Breitenrain-Lorraine

Baujahr 1898-1899
 Architekten Fritz Senn, Architekt, Thun
 Bauherrschaft Jean Kölla, Fotograf, Thun
 Parzellen-Nr. 495

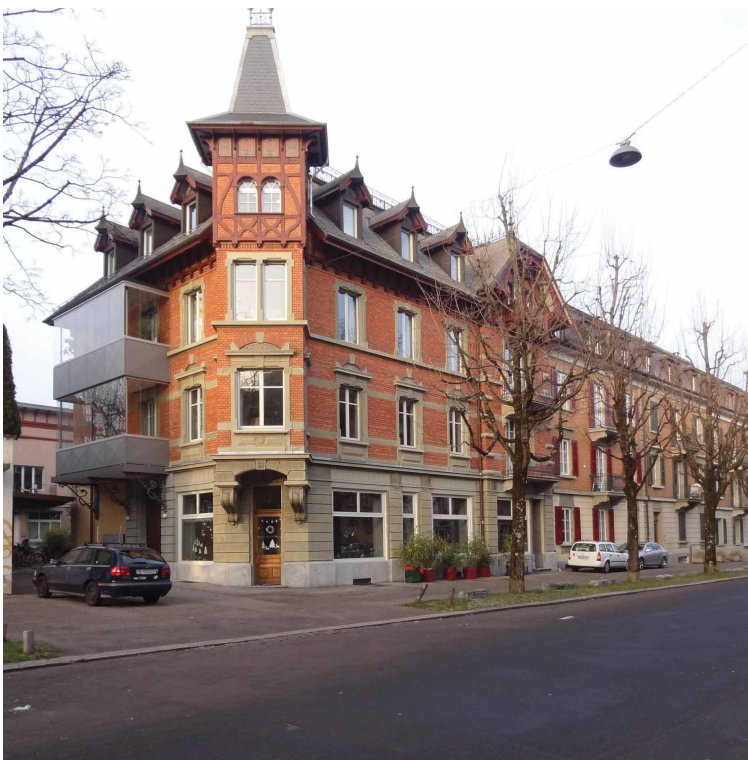
Wohnhaus mit Ladengeschäft, von 1898/99 Sichtbacksteinbau unter Satteldach mit Erkerturn und Zwerchdach. Das Eckhaus einer unvollständigen Blockrandbebauung ist der älteste und zugleich reichste Bau der zwischen 1898 und 1901 entstandenen Reihe Beundenfeldstrasse 31-47. Über dem als Ladengeschoss konzipierten Erdgeschoss folgen zwei Wohngeschosse und ein mit Lukarnen besetztes Dachgeschoss. Die in gebändertem Sandsteinmauerwerk gehaltene Erdgeschosszone wird von den grossformatigen Öffnungen der Ladenräume beherrscht und schliesst mit einem mehrteiligen Gesims ab. Die mächtigen Konsolen des Eckerkers und ein darüberliegender, segmentförmiger Sturz prägen den über Eck gelegenen Eingang zum Ladengeschäft. Darüber erhebt sich der in Sichtbackstein gehaltene Oberbau, dessen in Sandstein eingefasste Öffnungen streng in vier Achsen angeordnet sind. Als horizontale Gliederungselemente dienen Bandgesimse auf Brüstungs- und Kämpferhöhe. Die Öffnungen des ersten Obergeschosses werden durch Verdachungen und Sichtbacksteinblendbogen mit Schlusssteinmotiven akzentuiert. Unter dem Zwerchdach Risalit, der durch lisenenartige Eckausbildungen und auf Volutenkonsolen abgestützte Balkone ausgezeichnet wird. Ein Backsteinfries in Form eines deutschen Bands bildet in Kombination mit einem Konsolfries das Abschlussgesims. Eindrücklich ist das in Rieg gehaltene Turmzimmer mit Rundbogen-Zwillingsfenster, gesägten Traufkonsolen und bemalten Fassadenfeldern.

Der Eingang zum Treppenhaus liegt an der Südwestfassade und weist eine zweiflüglige, reich gestaltete Holztür in Neurenaissanceformen auf, darüber Balkone auf reich verzierten Schmiedeeisenbügen (Drachentmotiv). Die Brüstungen der Balkone wurden nachträglich verkleidet, die Balkone später verglast. Die hofseitige Putzfassade mit einer Bänderung im Erdgeschoss und in Sandstein gefassten Öffnungen ist mit Ausnahme von Ecklisenen und einem schlichten Eckrisalit im Bereich des Treppenhauses schmucklos. Charakteristischer, reicher Bau des Historismus, dem durch seine Eckstellung im Strassenbild zusätzliche Bedeutung zukommt.
 S.M. 1991 / ste 2016
