Bottigenstrasse 413

schützenswert

Quartier **Bottigen-Riedbach**

Schopf mit Werkstatt, erb. wohl 1. H. 19. Jh.

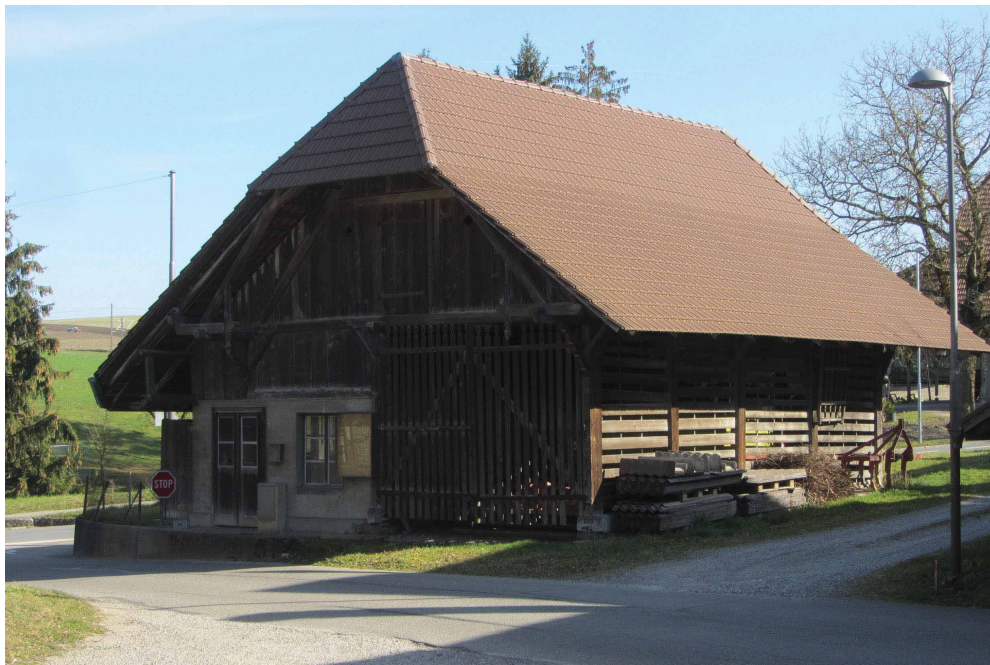
Vielgestaltig strukturierter Bohlenständerbau unter geknicktem Teilwalmdach mit Abschleppung über der ostseitigen Anhenke. Die ursprüngliche Funktion dieses Zweckbaus ist nicht bekannt; die Fassaden zeigen der oft veränderten Nutzung entsprechend rundum eigenständige Gesichter: zur Kreuzung hin gemauerter Eckbereich mit Eingang, westlich davon halboffener Unterstand mit Gimwänden und dekorativ geschnitztem Gatter oder zum südseitigen Grünraum hin der einstige Werkstattteil mit drei Fenstern auf fein profilierter Fensterbank. Gute Freibünde und Büge aus der Bauzeit.

Das eher gedrungene, auf den ersten Blick unscheinbare Gebäude nimmt im inneren Ortsbild des Riedbachs eine entscheidende Stellung ein: Mit dem ennet der Strasse platzierten Haus Riedbachstrasse 346 bildet es ein wirkungsvoll gestaffeltes Ensemble entlang der Bottigenstrasse, zugleich bilden beide Häuser eine markante Torsituation aus Blickrichtung Ost, von Buch her kommend, und prägen damit den Eingang in den engeren Bereich des Riedbachs.
