Brückfeldstrasse 15

Frohbergweg 14

Quartier **Länggasse-Neufeld**

Doppelwohnhaus von 1894/95

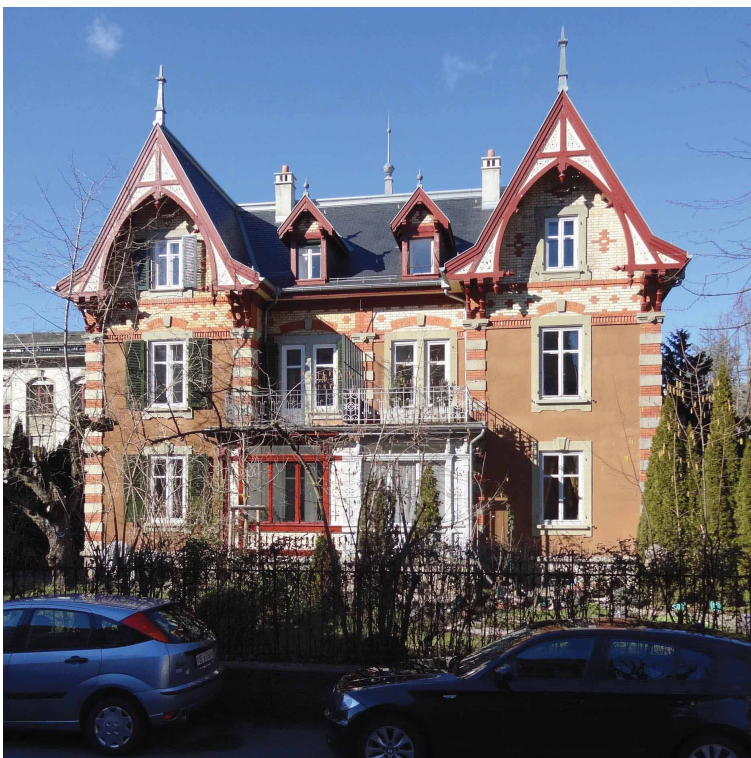
Aus drei Baukörpern zusammengefügtes Doppelhaus. Zwei zum Frohbergweg giebelständige Seitenteile mit steilen, geknickten Satteldächern spannen einen Querbau ein; diesem südostseitig einspringenden Mittelteil mit Satteldach und beidseitig schlanken Lukarnen ist eine dekorative Verandenterrasse in Holz vorgestellt. Klassizistische Schmiedeeisenbrüstungen sichern die Terrasse. Der im Erdgeschoss und erstem Obergeschoss verputzte Bau, zeigt im Dachgeschoss mit Kniestock Sichtbacksteinwände. Lisenen mit abwechselnden Sandstein- Backsteinlagen markieren die Gebäudemitte und fassen die Ecken der Seitenteile. Drei Backsteinlagen, die mittlere im Sägeverband gemauert, formen über dem zweiten Obergeschoss ein Gesims. Ein einfacher Gurt verläuft über dem Kniestock. Von den in Sandstein gefassten Öffnungen, werden diejenigen des ersten Obergeschosses durch gerade Stürze mit Schlusssteinen und darüberliegenden Backsteinblendbogen ausgezeichnet. Die im Mittelteil durch zwei Achsen mit Zwillingsoffnungen und in den Seitenteilen durch jeweils eine Achse mit Einzelfenstern gestaltete Südostfront, wird von den beiden seitlichen Giebeln mit spitzbogigen Freibünden beherrscht; Freibünde mit gedrehten Bögen, Hängezapfen und dekorativen Füllbrettern in den Zwickelfeldern. Mehrere Giebelknäufe aus Zink schmücken das Dach. Verspieltes Doppelwohnhaus in mehrheitlich klassizistischen Formen. Qualitätvolle Vorgärten mit Schmiedeeisenzäunen umgeben den feingliedrigen Bau. Er ist im Wesentlichen im Originalzustand erhalten. Er ist der letzte Zeuge der Erstbebauung der Bauparzellen am Frohbergweg. S.M. & E.G. 1988
