Brückfeldstrasse 22-26

Quartier	Länggasse-Neufeld	Baugruppe Brückfeld
Baujahr	1905	
Architekten	Baur & Leutenegger, Baumeister	
Bauherrschaft	Baur & Leutenegger, Baumeister	
Parzellen-Nr.	551-553

Dreiteiliges Mehrfamilienhaus von 1905

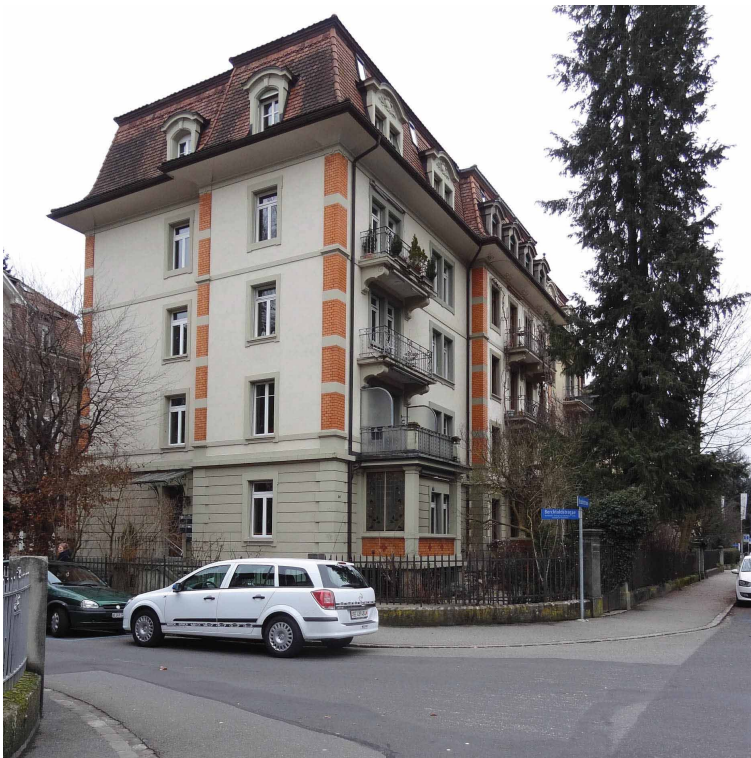
Sorgfältig gegliederter vierstöckiger Wohnblock mit neubarockem Formengut. Die breitgelagerte Hauptfassade besitzt einen vierachsigen Mittelrisalit mit vorverkröpftem Dachaufbau. Ein gebändertes Erdgeschoss mit Postamentzone, in den verputzten Obergeschossen. Gurtgesims und Kranzgesims, im geschweiften Mansarddach Sandsteinlukarnen, bestimmen die Schichtung der Stockwerke. Eckquadrierungen aus verzahnten Sandsteinblöcken, darüber Sichtbacksteinlisenen, durchsetzt mit Sandsteinquadrern, halten die Fassaden zusammen. An den beiden Mittelachsen und den äussersten Achsen der Westfassade Verandavorbauten, darüber im zweiten und dritten Geschoss Balkone. Kartuschengeschmückte Giebel auf den doppelfenstigen Lukarnen der Seitenteile. Fenster mit geohrten, guttaebesetzten Sandsteingewänden. Im Unterschied zu der vernachlässigten Ostfassade ist die Westfassade sowohl Eingangsseite und Schauffassade, wie auch dank der Veranden und dem reizvollen Vorgarten ein rege benutzter Wohnbereich. Nr. 22-26 leistet daher einen entscheidenden Beitrag zur Belebung und Wohnbarmachung der Brückfeldstrasse.
