Dählhölzliweg 11, 13

Quartier	Kirchenfeld-Brunnadern	Baugruppe Kirchenfeld
Baujahr	1902	
Architekten	A. Massara, Bauunternehmer, Bern	
Bauherrschaft	A. Massara, Bauunternehmer, Bern	
Parzellen-Nr.	348, 349

Doppelmehrfamilienhaus von 1902

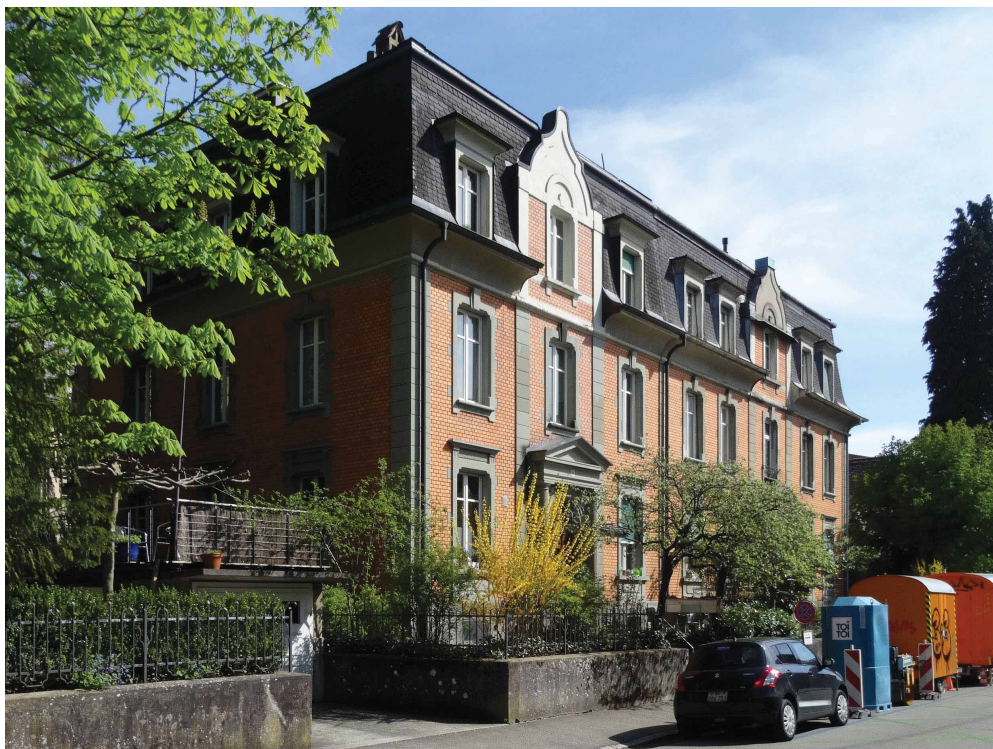
Doppelhaus mit Mansarddach in aufwendigen Neurenaissance- und Neubarockformen. Der Bau steht auf einem Kellersockel aus Granit, die Obergeschosse sind in Sichtbackstein ausgeführt, die gliedernden Elemente bestehen aus Sandstein. Die Fenster sind hochrechteckig, im Erdgeschoss gerade verdacht und mit Blenden auf das Sockelgesims gestellt; im Obergeschoss weisen die Stürze hohe Keilsteine auf. Die Gewände sind doppelt gekehlt und an den Enden spitz auslaufend. Der Dachvorscherm ruht auf einem Wulstgesims. Die Portalachsen sind in der Mitte der drei- und fünfachsigen Fassaden angeordnet. Sie werden von Lisenen eingefasst, springen aber nicht vor. Die rundbogigen Portale in einer Ädikula mit toskanischen Säulen stehen in der neoklassizistischen Tradition Sempers. Hervorragende, reich gestaltete Türen. Die Schmalseiten sind dreiachsig und bauen gleich auf wie die Hauptfassade. Die Rückseite zeigt gleiche Fenstergewände und zwei bis zum Dachgeschoss reichende Verandatürme.
