## Helvetiaplatz 1

Quartier	Kirchenfeld-Brunnadern	Baugruppe Kirchenfeld
Baujahr	1917	
Architekten	Klauser & Streit, Architekten, Bern	
Bauherrschaft	Verein Kunsthalle, Bern	
Parzellen-Nr.	752

### Kunsthalle von 1917

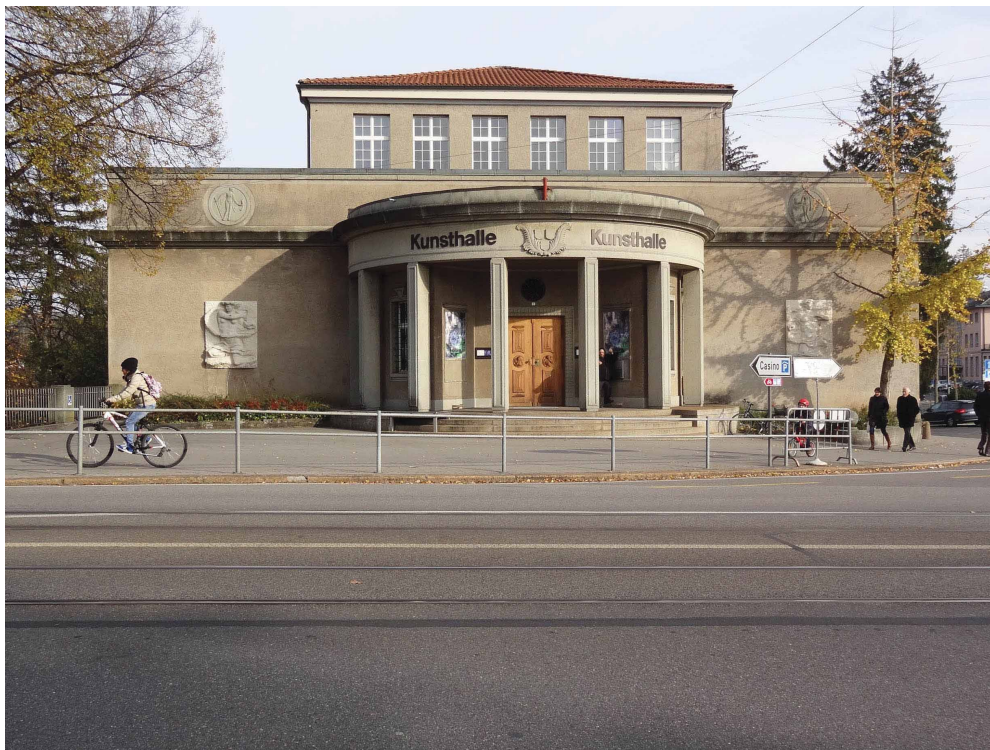
Würfelförmiger Baukörper mit kleinem, aufgesetztem Lichtgaden unter Pyramidendach. Westseitig Halbkreisportikus auf Vierkantpfeilern. Über dem Kranzgesims Attika mit Medaillonfries. Reichliche gute Bauplastik. Verputzter Beton- und Backsteinbau. Kunststeingliederung. Die ansprechende, zweiflüglige Holztür nimmt Motive der Bauplastik auf. Der vom Helvetiaplatz und von der Kirchenfeldbrücke markant in Erscheinung tretende Bau stellt trotz neoklassizistischem Gesamthabitus einen der frühesten und eigenwilligsten Bauten des Art Déco dar, der Stilrichtung des Jahrzehntes zwischen 1920 und 1930.
