Herzogstrasse 23, 25

Quartier	Breitenrain-Lorraine	Baugruppe Breitenrain Süd
Baujahr	1904	
Architekten	Friedrich Studer (jun.), Architekt, Bern	
Bauherrschaft	F. Gfeller und G. Strahm	
Parzellen-Nr.	418, 417

Reihenmietshäuser von 1904

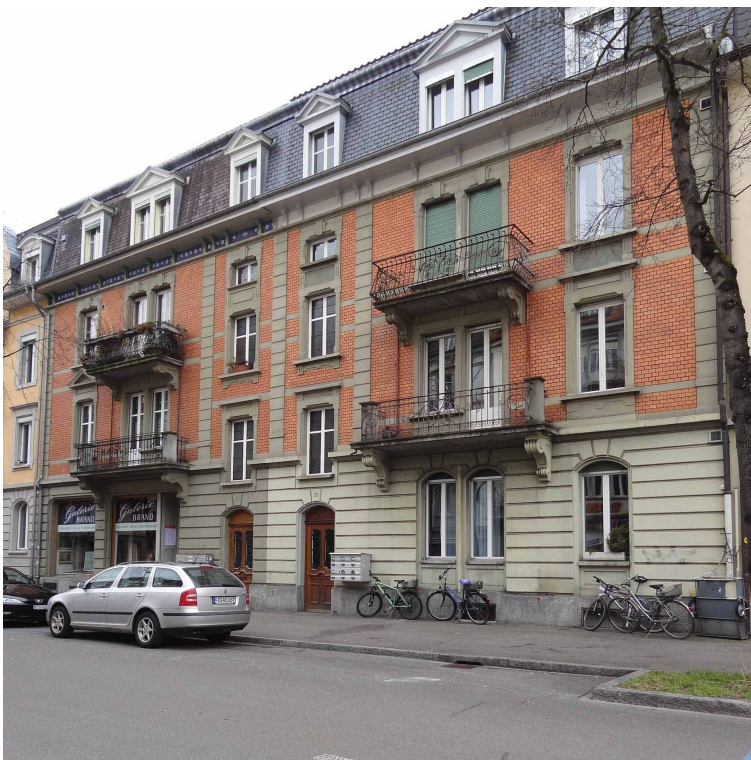
Zweiteiliges Mietshaus unter Mansarddach als Teil der Blockrandbebauung an der Herzogstrasse. Die beiden Einheiten sind spiegelbildlich zusammengesetzt. Die in gebändertem Sandstein gemauerte Erdgeschossfassade schliesst mit einem Gurtgesims ab. Darüber gliedern gebänderte Sandsteinlisenen die Sichtbacksteinfassaden der Obergeschosse vertikal. Die Treppenachse wird durch Lisenen zusätzlich akzentuiert. Horizontale Sandsteinbänder deuten Gurt- und Brüstungsgesimse an und ein gebälkartiges Hauptgesims, dessen durch Konsolen gegliederte Frieszone gemalte Blumenfries aufnimmt (bei Nr. 25 nicht erhalten oder übermalt), schliesst die Fassade ab. Die dreiachsigen Fassaden akzentuieren ihre Mittelachse mit Schaufenstern im Erdgeschoss und gekoppelt gerahmten Balkonöffnungen und Balkonen auf Volutenkonsolen in den Obergeschossen. Die äussersten Achsen werden in den Obergeschossen durch Blendrahmen vertikal zusammengefasst. Im Dachbereich entsprechen Dreieckgiebellukarnen den Fassadenachsen. Der feingliedrige Neurenaissancebau ist intakt erhalten. Er ist wichtiger Bestandteil der Blockrandbebauung, die den wohlproportionierten Strassenraum der Herzogstrasse definiert.
