Kalcheggweg 8, 8A

Quartier	Kirchenfeld-Brunnadern	Baugruppe Kalchegg
Baujahr	3. V. 18. Jh.	
Architekten	unbekannt	
Bauherrschaft	unbekannt	
Parzellen-Nr.	981

Baugeschichtliche Daten

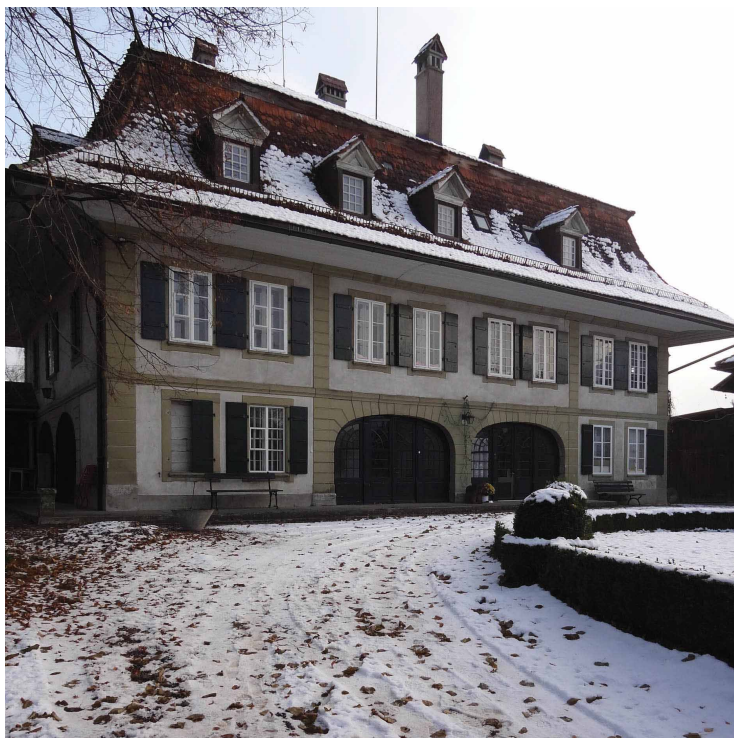
Kalchegggut, erb. 3. V. 18. Jh.

Das ehemalige Kalchegggut ist seit dem 16. Jahrhundert belegt. Der im 17. Jahrhundert erbaute Landsitz wurde im dritten Viertel des 18. Jahrhunderts gegen Westen, Osten und Norden zur heutigen, zweistöckigen Campagne mit Mansarddach erweitert. Die verputzten Fassaden mit einfach profilierten Rechteckfenstergewänden werden von gefugten Lisenen eingefasst. Die Eingangsfassade des Hauptbaus gliedert sich in den vierachsigen Mittelteil und zwei zweiachsige Seitenteile. Hauptelement der Gestaltung sind die beiden breiten, in eine gebänderte Blende eingefügten Korbogenöffnungen im Erdgeschoss des Mittelteils. Die nordöstliche Schmalseite ist dreiachsig, im Erdgeschoss führen zwei ebenfalls in eine gebänderte Blende eingelassene Korbogenportale in die Gartenallee. Die südwestliche Schmalseite ist bis auf einige Fenster in den Ecken ungegliedert. Die südostseitige Gartenfassade weist wie die Nordfassade zweiachsige Seitenteile auf, der Mittelteil hingegen ist dreiachsig und zeigt im Erdgeschoss Fenstertüren. Der Balkon im ersten Stock ist eine jüngere Zutat. In der Ostecke ist ein kleines Peristyl mit Holzsäulen angebaut. Vor der Westfassade steht das verrandete Häuschen eines Sodbrunnens.

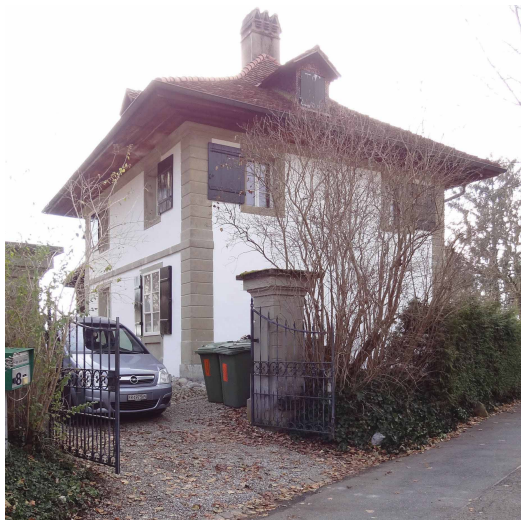
Das Nebengebäude Nr. 8A ist ein würfelförmiges, zweistöckiges Haus mit Walmdach. Das Erdgeschoss ist an zwei Fassaden fensterlos. Die von gefugten Lisenen eingefassten Fassaden sind nur durch die kleinen, leistenförmigen Fenstergewände gegliedert.
