Kornhausplatz 10

schützenswert

Quartier Altstadt-Matte

Baugeschichtliche Daten

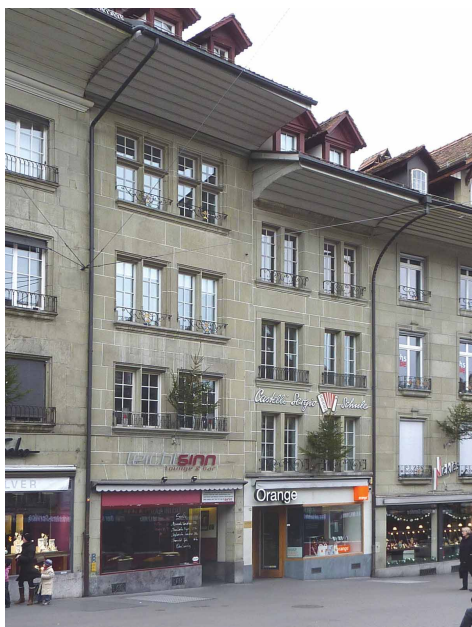
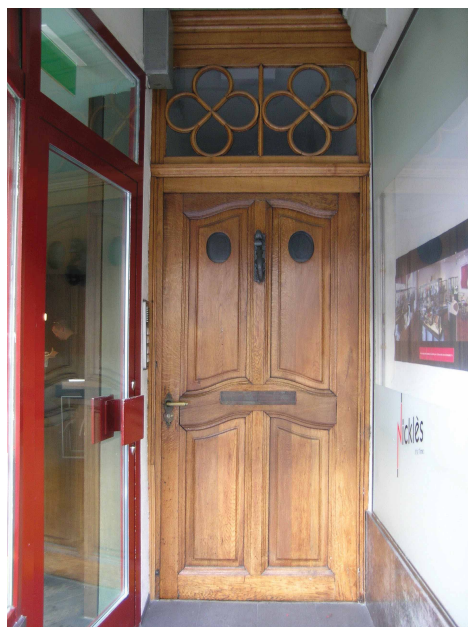
Inneres: Quaderwendelstein aus dem 16. Jh. Geschossunterteilung auf profilierten Sandsteinkonsolen und gekehltten Wandbalken. Qualitätvolle Haustüre mit Klopfer (um 1770/80).
