Quartier **Kirchenfeld-Brunnadern** Baugruppe **Kirchenfeld**

Baujahr 1890
 Architekten Eduard von Rodt, Architekt, Bern
 Bauherrschaft Eduard von Rodt, Architekt, Bern
 Parzellen-Nr. 67-69

Wohnhaus von 1890

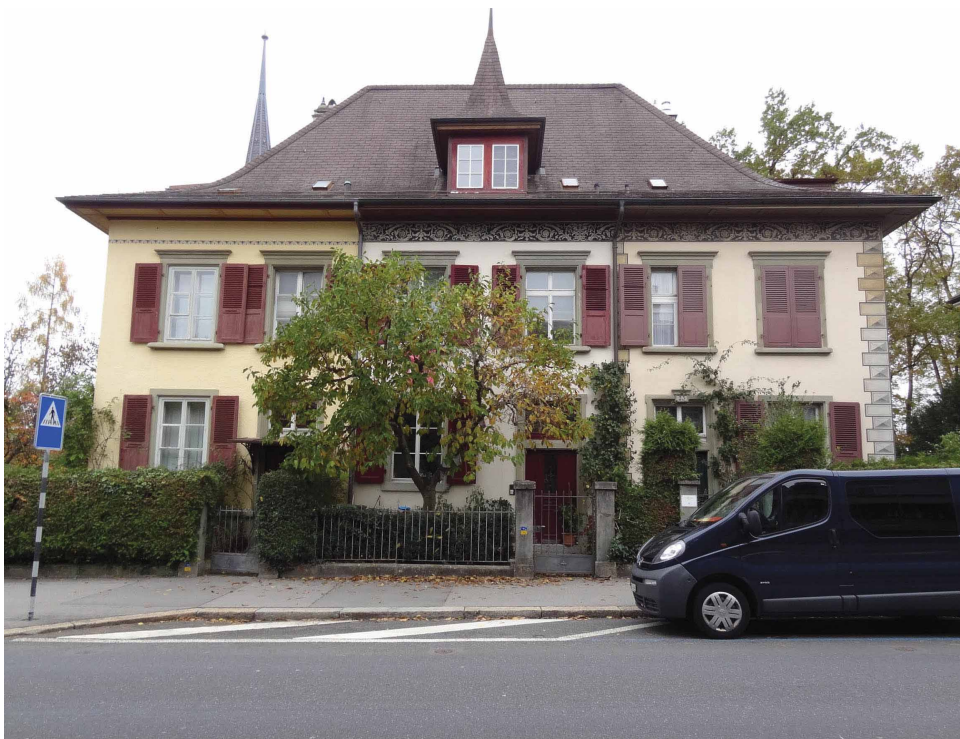
Traufständiger längsrechteckiger Baukörper unter Walmdach, Putzbau mit Hausteineinfassungen. Ehemals Gliederung durch Sgraffitoeckquader (nur am Haus Nr. 23 erhalten). Guter Akanthusfries in der gleichen Technik, am Haus Nr. 19 entfernt. Das architektonische Schwergewicht ruhte ursprünglich auf der Dachpartie, die malerisch mit Türmchen und erkerartigen Lukarnen möbliert war. Davon sind lediglich die Mittellukarne in vereinfachter Form und das nordwestliche Ecktürmchen unter Spitzhelm erhalten geblieben. Die Aareseite beherrscht ein Volutengiebel über dem Mittelhaus. Durch die Entfernung der Türmchen 1935/36 wurde das Haus beeinträchtigt, ist aber trotzdem ein wichtiger Bauzeuge der Erstbebauung des Kirchenfelds geblieben. Die originalen Eingangstüren und die ursprüngliche Grundstückseinfassung sind erhalten.
 J.Sch. 1986 / ste 2016
