<b>Marktgasse 1</b>		<b>schützenswert</b>	<b>K</b>
Theaterplatz 2			
<b>Quartier</b>	<b>Altstadt-Matte</b>	<b>Baugruppe Obere Altstadt</b>	
<b>Baujahr</b>	16. Jh.		
<b>Architekten</b>			
<b>Bauherrschaft</b>			
<b>Parzellen-Nr.</b>	795

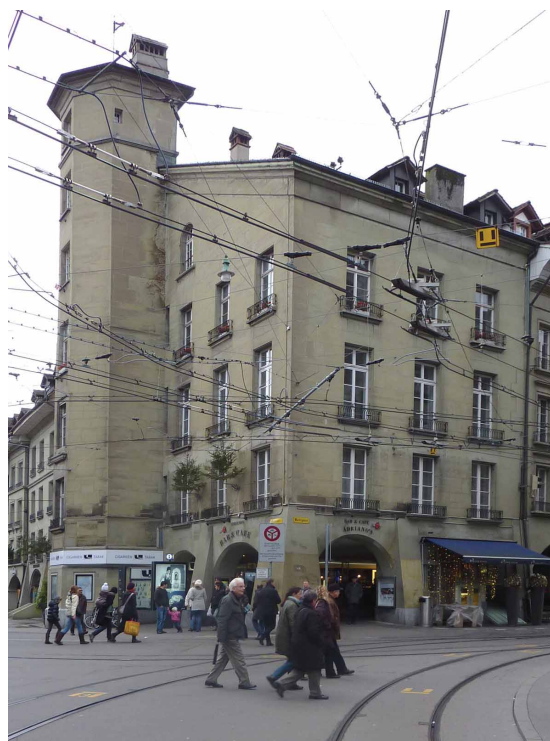
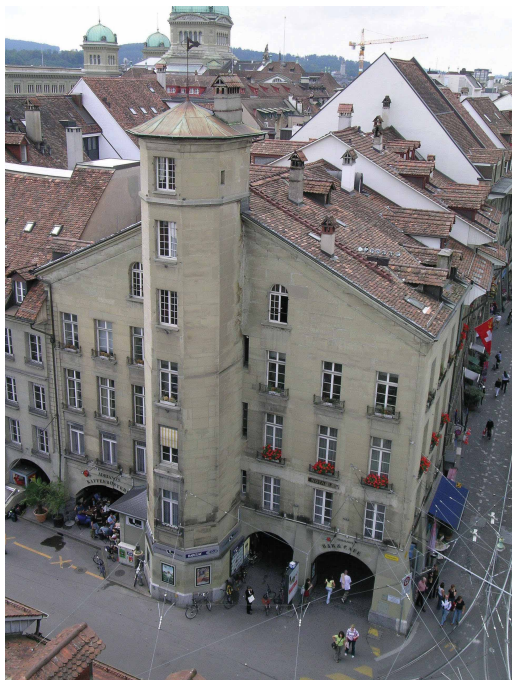
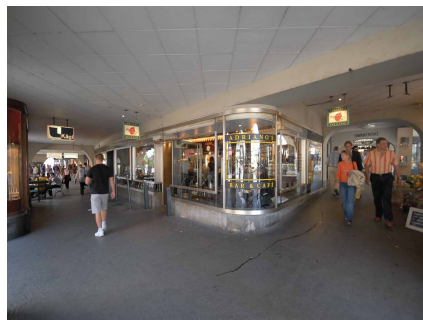
Gassenfront: Zwei gefaste Laubenbogen des 16. Jahrhunderts, drei Fenstergeschosse von 1816/17. Als oberer Abschluss nur Gesims, kein eigentlicher Dachvorsprung.

Platzfront: Spätgotischer Fassadentypus mit Satteldach und frei vorstehendem, ehemaligem Treppenturm in klassizistischem Kleid von 1818. Ausser der spätgotischen Grunddisposition gehen nur der südliche Laubenbogen (um 1720) und die untersten Fenster des Turms vor den Umbau des frühen 19. Jahrhunderts zurück. Damals wurden nicht nur die Fenster in die jetzige Form gebracht, sondern auch Turm und Fassade um zwei Geschosse, bzw. um ein Geschoss aufgestockt. (Der Turm war bis ins 19. Jahrhundert mit einem hohen Spitzhelm eingedeckt.) Fenstergeländer aus der Umbauzeit.

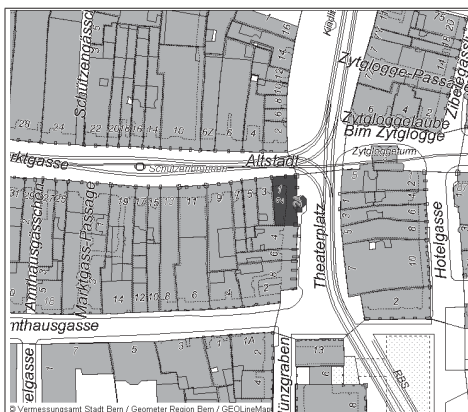
Das markante Gebäude war bis 1806 Gesellschaftshaus zu Obergerbern. Mit dem achteckigen Treppenturm beherrscht es die Nordwestecke des Theaterplatzes und den Eingang zur Marktgasse.
