Marktgasse 3

Quartier Altstadt-Matte

Baugruppe Obere Altstadt

Baujahr 1514 / A. 19. Jh.

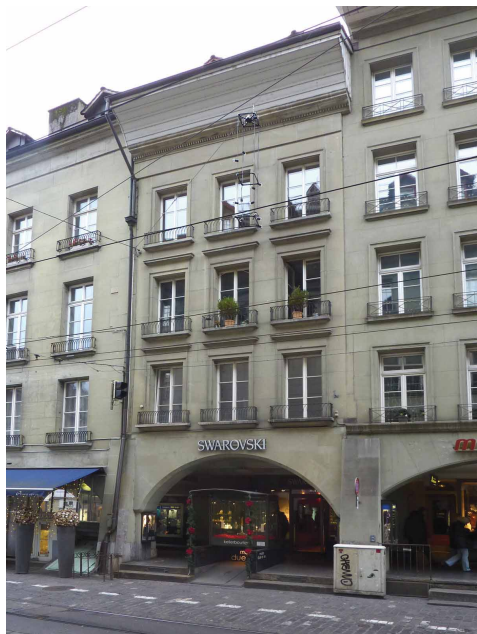
Klar proportionierte Hausteinfassade vor einem Kern aus dem 16. Jh.

Gassenfront: Breiter Laubebogen, spätgotisch gefast. Darüber drei klar proportionierte Geschosse mit drei Fensterachsen. Alle Fenster mit einfachen Rahmungen und ausladenden Sohlbänken. Verdachungen mit horizontalen Gesimsen im 1. und 2. Obergeschoss. Oberer Abschluss der Fassade durch Kranzgesims mit Zahnschnitt. Die Gassenfront aus dem 19. Jh. inkl. Fenstergitter sowie die Hoffassaden aus dem 16. und 18. Jh. sind in wesentlichen Teilen erhalten oder instand gestellt. Im eingeschossig überbauten Hof seit 2003 ein Glaslift.
