## Neubrückestrasse 93-99

Quartier	Länggasse-Neufeld	Baugruppe Brückfeld
Baujahr	1902-1903	
Architekten	Lindt & Hofmann, Architekten, Bern	
Bauherrschaft	Johann Riesen, Bern	
Parzellen-Nr.	532-535

Vierteiliger Wohnblock von 1902/03

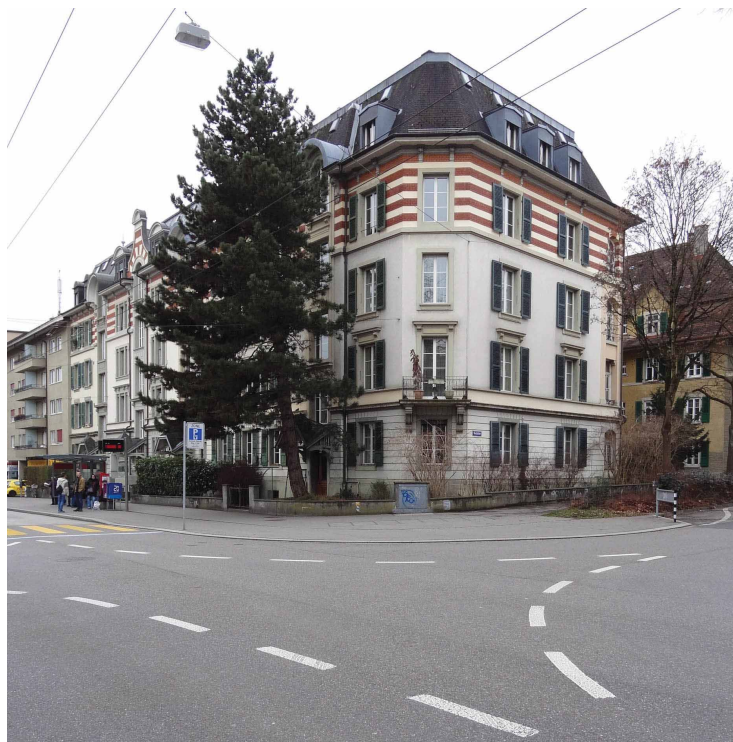
Aufwendig gestalteter vierstöckiger Block mit Mansarddach. Zwischen den spitzwinklig zulaufenden Fassaden an der Neubrückstrasse und an der Neufeldstrasse eine abgeschnittene Ecke und verkröpfte Rückfassadenabschnitte lockern das geschlossene Volumen des Baues auf. Über dem gebänderten Erdgeschoss mit abgesetztem Kellersockel eine Postamentzone, über Gurtgesims ein im Wechsel zwischen Sichtbackstein und Verputz gestreiftes drittes Geschoss mit konsolengestütztem Vorschermer prägen den Bau. Hauptfassade Neubrückstrasse: Die über den markanten Eingangsvorschermer aufragenden Treppenhausblenden stossen mit ihren obersten Rundbogenfenstern durch den Dachvorschermer und akzentuieren so die Achsenfolge. Das Treppenhaus von Nr. 95 ist als Symmetrieachse besonders hervorgehoben durch einen geschweiften Blendgiebel mit Segmentaufsatz und radial gestreiftem Schild. Die beiden Treppenhäuser der Nrn. 93 und 97 grenzen mit ihren gestelzt aufgewölbten Vorschermer und den türmchenartig vorverkröpften Dächern den Mittelteil der Fassade ab, dessen grossformatige Fenster in den zurückgetreppten Seitenteilen von herkömmlichen Öffnungen abgelöst werden. Nr. 99 ist nicht in die Symmetrie einbezogen, sondern bildet unter Aufnahme der vorgegebenen Gestaltungsmerkmale einen eigenen Treppenhäuserisalit. Den dreiaxsig befensterten Rückfassaden der Nrn. 93-97 sind Verandavorbauten angefügt. Die architektonische Formensprache dieses ungewöhnlichen Baues greift mit ihren eklektizistischen Stilverschmelzungen auf historische und gründerzeitliche Vorbilder zurück, liegt aber mit ihrer romantischen Grundhaltung, die sich zum Beispiel an den aufwendigen Holzkonstruktionen der Eingangsvorschermer offenbart, im Trend der Jahrhundertwende. Veränderungen hauptsächlich an den Dachaufbauten der Nr. 93, 97, 99; Nr. 95 wird durch ein unschönes Schaufenster beeinträchtigt. Grossteils noch originale Fensterverglasungen.
