Niederbottigenweg 87

Quartier **Bottigen-Riedbach**

Baugruppe **Niederbottigen**

Bauernhaus von 1889

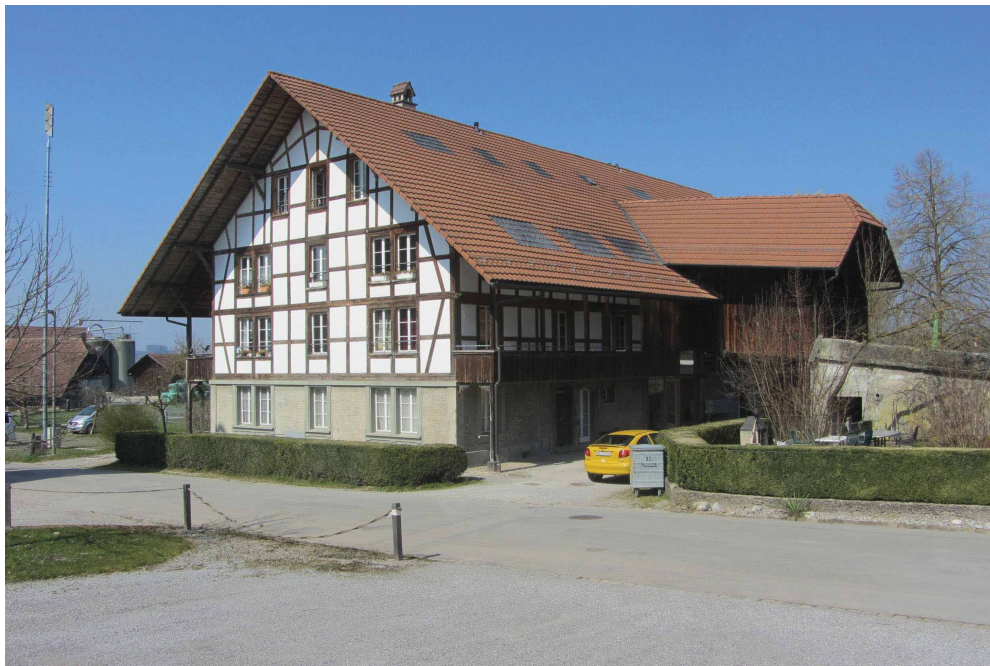
Stattlicher dreigeschossiger Putz- und Riegbau unter Satteldach. Front- und Schauseite Süd fünfachsig mittenbetont, mit Seitenlauben. Erdgeschoss Massivbau mit Sandsteingliederung, Oberbau Riegwerk. Pfostengliederung auf die betonte Mitte der Fassade bezogen. Fenster mit Sechserteilung. Architektonische Schmuckelemente: profilierte Fensterbänke, gesägte Laubenkonsolen im Schweizer Holzstil. Grosse ostseitige Bühneneinfahrt

Voluminöses Gebäude in ansprechender Gesamtform mit reich gegliederter Front unter grossem Dach, wertvoll für das innere Ortsbild von Niederbottigen.
