**Oberbottigenweg 22**

**schützenswert**

**Quartier** Bottigen-Riedbach

**Baugruppe** Oberbottigen

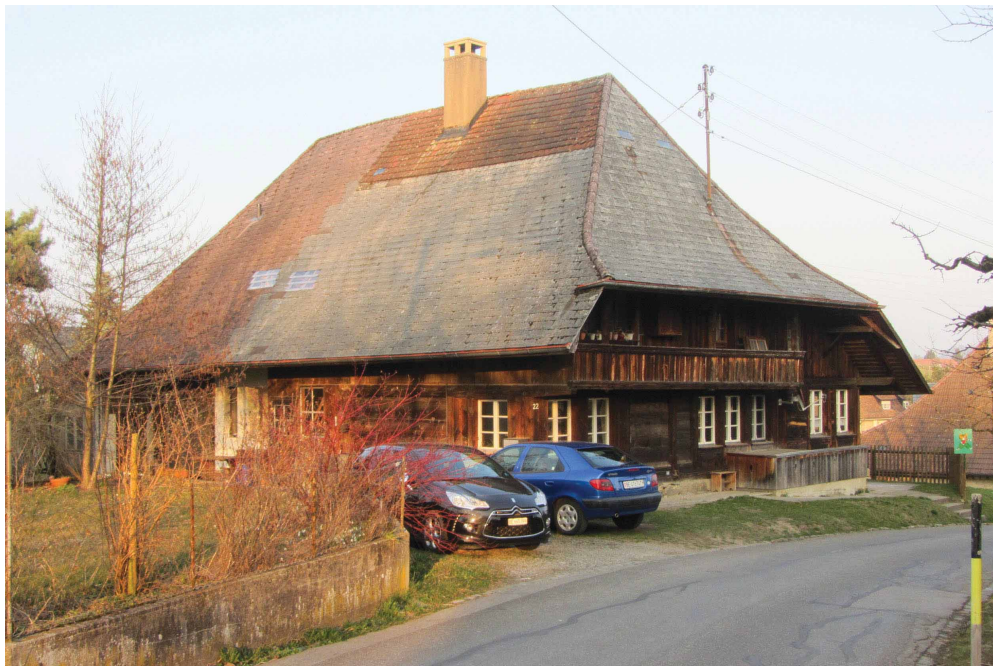
Bauernhaus, im Kern wohl 1. H. 18. Jh.  
 Zweigeschossiger Ständerbau mit massiven Füllungen auf Sockel mit Keller aus Sandstein- und Rollsteinmauerwerk. Eindrückliches Walmdach, frontseitig gestutzt. Front- und Schauseite Süd fünfachsiger, ostseitig zweiachsiger Anbau, Laube im Obergeschoss. Fenster mit Sechserteilung. Architektonische Schmuckelemente: Schwellenschlösser. Rückwärtige Gebäudeteile durch An- und Umbauten verändert.

Das ehemalige Bauernhaus wird zur Zeit als Kindertagesstätte genutzt. In seiner guten Gesamtform mit spannungsvollen Fronten und Schauseiten und unter dem hervorragenden Walmdach gehört es zu den wertvollen Elementen des inneren Ortsbildes von Oberbottigen.
