Riedeggweg 71		schützenswert	K
Quartier	Bottigen-Riedbach	Baugruppe Riedegg	
Baujahr	wohl 1761 / 1837		
Architekten	unbekannt		
Bauherrschaft	unbekannt		
Parzellen-Nr.	1256

Baugeschichtliche Daten

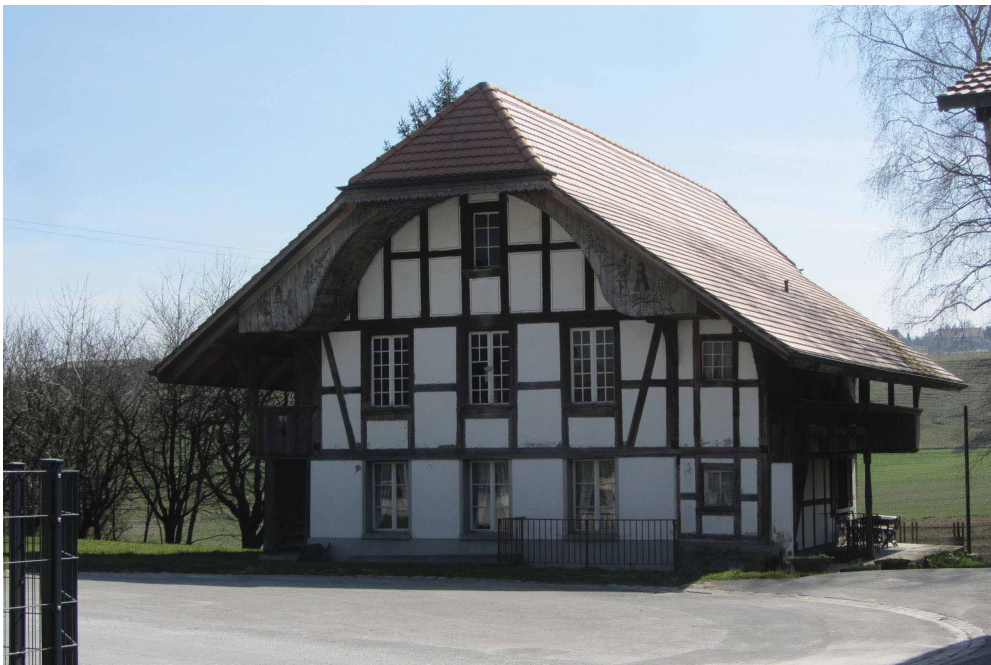
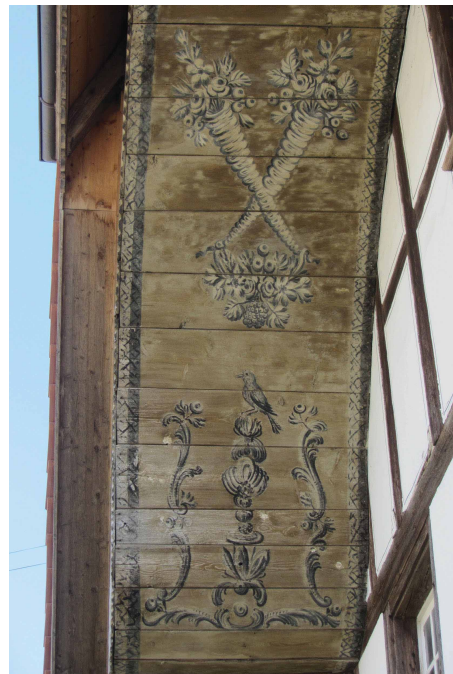
Stöckli, erb. wohl 1761, im Kern vielleicht älter
 Zweigeschossiger Riegbau mit Ründi. Front- und
 Schauseite Süd dreiachsig, Seitenlauben mit
 Aufgang. Fenster im Erdgeschoss mit
 Sechserteilung im Obergeschoss mit 20er-Teilung.
 Architektonische Schmuckelemente: profilierte
 Fensterbänke, Halbsäulenbüge spätbarocke
 Ründimalerei Tellenszene, Rocailles und
 Schleifenmotive. Im Obergeschoss soll sich ein
 Gnehmofen mit Burgenmotiven befinden.

Das gepflegte Gebäude (angeblich umgebaut 1837
 nach erster Erweiterung 1761) in guter Gesamtform
 und wohlproportionierten Fronten und Schauseiten
 besitzt zahlreichen Dekor wie Ründimalereien
 (Tellenszene); es gehört zu den wichtigsten
 Elementen des inneren Ortsbildes der Riedegg.
 HJM & B.H. 1983
