Rosshäusernstrasse 21

Quartier **Bottigen-Riedbach**

Bauernhaus, erb. 3. V. 19. Jh.

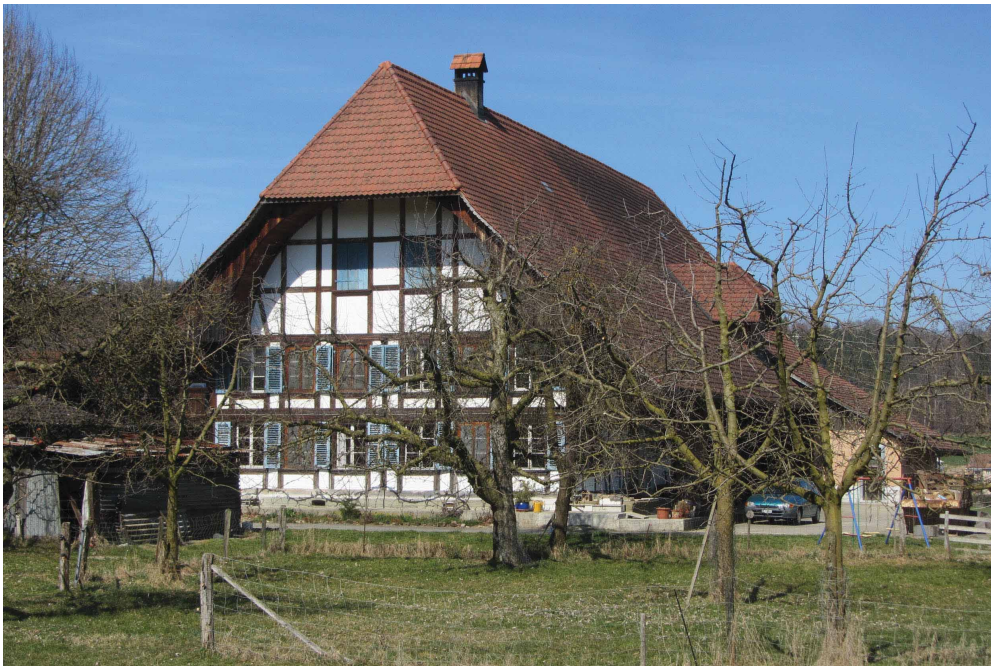
Zweigeschossiger Riegbau unter Teilwalm Dach mit Ründi. Front- und Schauseite Süd sechsachsig (3-3), Seitenlauben im Obergeschoss. Fenster mit Sechserteilung. Architektonische Schmuckelemente: profilierte Gesimse und Fensterbänke, Säulenbügel, verzierte Freibünde.

Das stattliche Bauernhaus in guter Gesamtform mit hübschen Fronten und Schauseiten und reichen architektonischen Schmuck gehört zu den wertvollen Elementen des Orts- und Landschaftsbildes im Westen von Riedbach.
