Schauplatzasse 33

Gurtengasse 1

Quartier Altstadt-Matte

Baugeschichtliche Daten

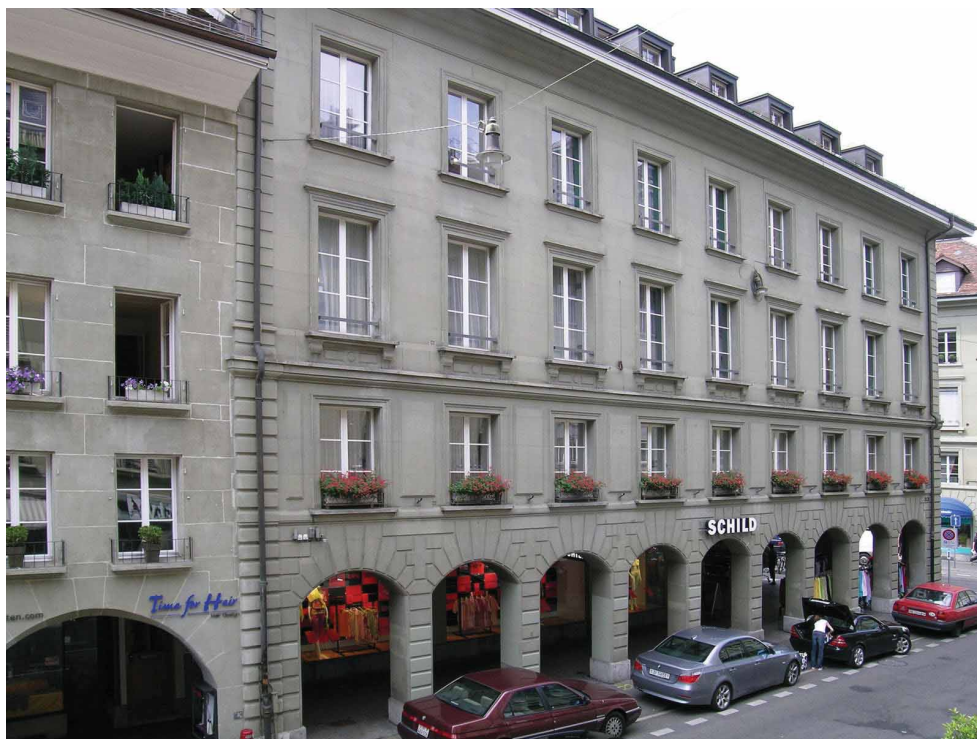
Die breitgelagerte Front zur Schauplatzgasse besitzt neun Fensterachsen. Horizontale Gliederung durch das ornamental rustizierte Erdgeschoss und das deutlich vortretende Kranzgesims über dem 1. Obergeschoss. Im Vertikalen lediglich seitliche Begrenzungen durch gebänderte Lisenen. Dazwischen gleichförmig gestaltete Fensterachsen. Hochrechteckfenster im 2. Obergeschoss mit Verdachungen und Fensterbänken mit Konsolen und Blenddekor. Zusätzlicher Blenddekor zwischen den Fenstern im 1. Obergeschoss. Einfache Fensterumrahmungen. Gute Fenstergitter im 1. Obergeschoss.

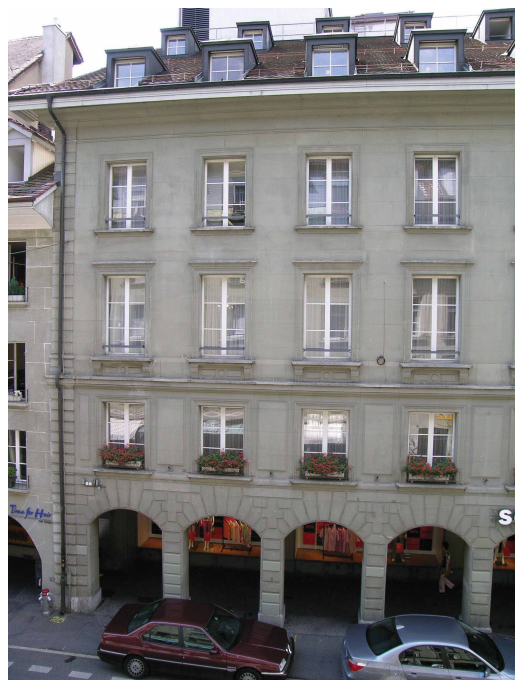
Front Gurtengasse: Übernimmt die Gliederung der Fassade an der Schauplatzgasse. Zusätzliche gebänderte Lisenen über dem Laubeneingang. Beide Fassaden wohl mehrfach überarbeitet. Die ursprüngliche Plastizität der architektonischen Gliederungselemente hat durch Renovationen etwas an Spannung verloren, was u.a. auf die Entfernung der Vorfenster zurückgeht, die auf einer Fotografie des späten 19. Jahrhunderts gut sichtbar sind.
