Schwanengasse 6

Quartier Altstadt-Matte Baugruppe Obere Altstadt

Baujahr 1877
Architekten Albert Jahn, Architekt, Bern
Bauherrschaft 2. Berner Baugesellschaft, Bern
Parzellen-Nr. 1083

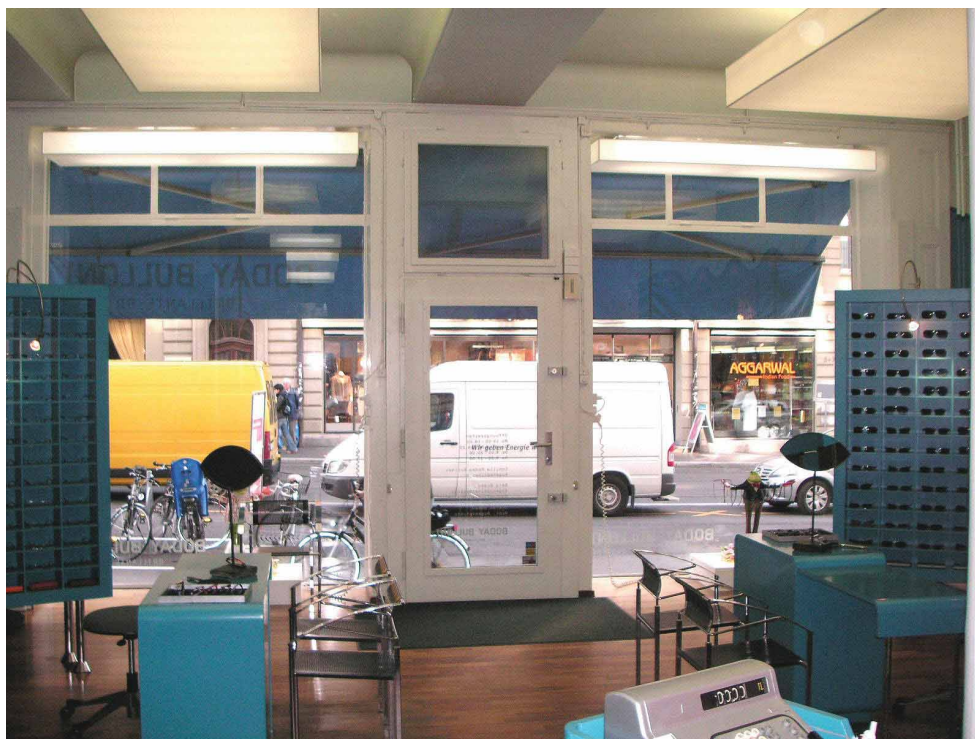
Details: Die klar gegliederte, viergeschossige, dreiachsige Fassade enthält im Erdgeschoss zwischen rustizierten Randleisen einen einfachen, rechteckigen Eingang und einen neuen Ladeneinbau. Das 1. und 2. Obergeschoss werden durch eine rustizierte, ionische Pilasterordnung mit durchgehendem Gebälk zusammengefasst. Deutlich markieren die Fenster mit Dreieck- und Segmentgiebeln auf ionischen Pilastern und mit Blindbalustraden das 1. Obergeschoss als Hauptgeschoss. Im 2. Obergeschoss einfachere Rechteckfenster. Über dem Gebälk ein Attikageschoss, ebenfalls mit rustizierten Randleisen sowie kannelierten Pilastern und Blenddekor zwischen den Fenstern. Ein ausgeprägtes Kranzgesims beschliesst die Fassade gegen oben. Darüber ein weiteres, störend wirkendes Attikageschoss.

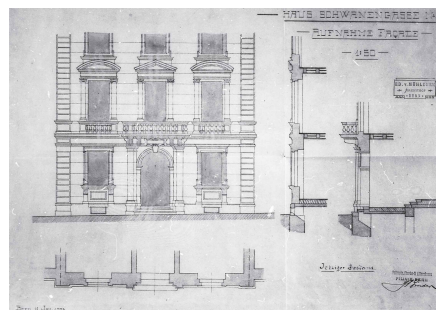
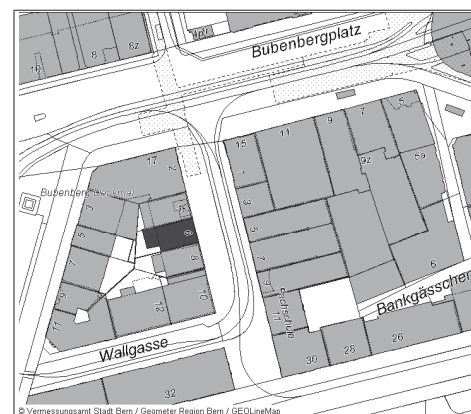
Inneres: Umgebautes Rechtecktreppenhaus unter verglastem Dach. Gute Eingangstüren im Erdgeschoss und gute Türen in den Geschossen. Ursprüngliches Treppengeländer nur noch im obersten Geschoss. C.S.
