Seftigenstrasse 2		schützenswert	K
Quartier	Marzili-Weissenbühl	Baugruppe Beaumont	
Baujahr	1894		
Architekten	Christian Trachsel, Architekt, Bern		
Bauherrschaft	Christian Trachsel, Architekt, Bern		
Parzellen-Nr.	764

Villa Trachsel, erb. 1894

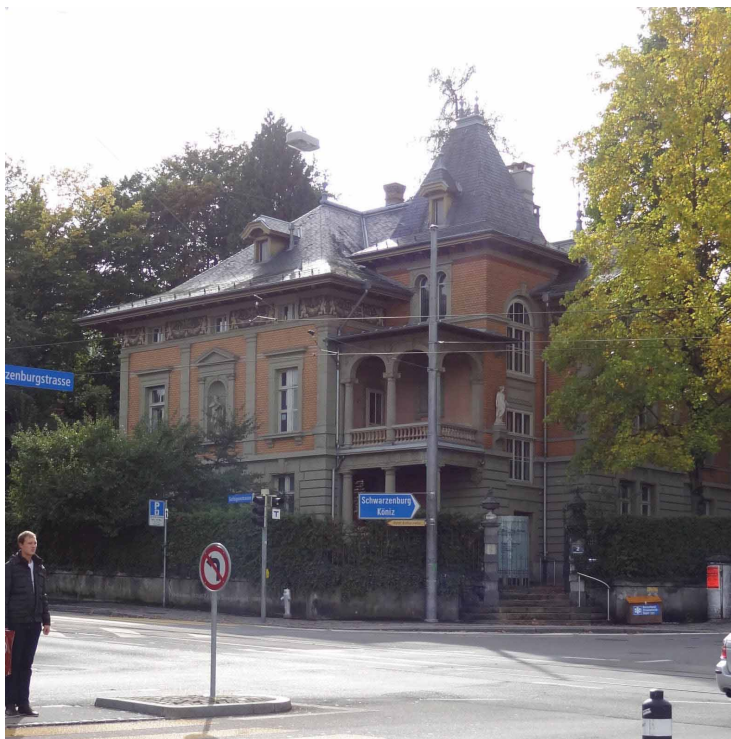
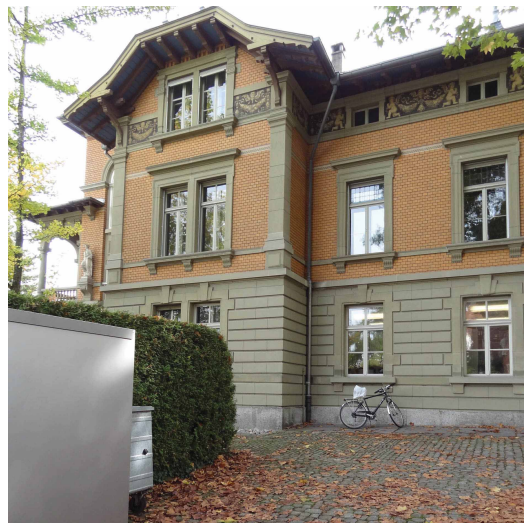
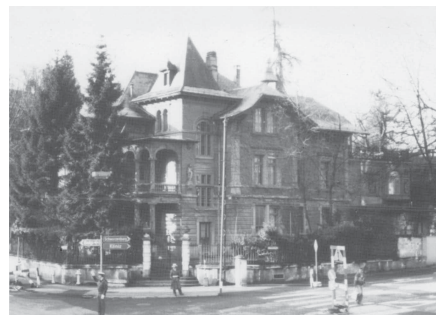
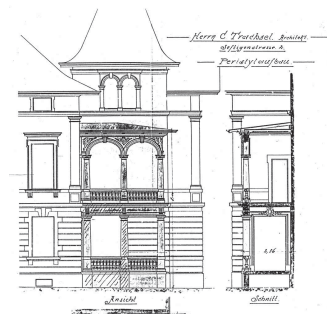
Die an der Kreuzung Seftigen-/Schwarzenburgstrasse gelegene, grosszügige Villa mit gebändigtem Erdgeschoss aus Sandstein und Obergeschossen in Sichtbackstein überwindet gartenseitig einen Geländesprung. Dadurch tritt sie nordseitig als breitgelagerte Villa in Erscheinung während sie stadtseitig markant aufragt. Der vierteilige Grundriss drückt sich auch im Aufriss und der reichen Dachlandschaft aus. Die Fenster sind in Achsen angeordnet. Stockwerk- und Sohlbankgesimse gliedern den Baukörper horizontal, die Vertikale wird durch den Treppenturm und Pilaster betont. Bauschmuck tritt reichlich auf in Form von Abgüssen antiker Skulpturen, abwechslungsreichen, dekorativen Fenstereinfassungen einer Friesmalerei im Kniestock (Putti mit Festons). Gartenseitig besitzt die Villa eher symmetrische Züge. Hauptakzent ist hier die westlich anschliessende Loggia mit Säulen und Balustrade. Eine geringfügige Veränderung erfährt die dem Historismus angehörende Villa durch den gelungenen Anbau einer weiteren, zweigeschossigen Eingangs-Loggia am Treppenturm 1909. Wie beim ebenfalls von Christian Trachsel erbauten Nachbarhaus Seftigenstrasse 6 ist auch hier das Grundstück Teil des ehemaligen Beaumont-Gutes. An der Südwestgrenze des ansteigenden, parkähnlichen Gartens, in dem eine Grotte Platz findet, errichtete Trachsel 1899 einen nach Norden offenen, massiven Gartenpavillon. Vier Säulen tragen ein Gebälk mit dem darüber befindlichen Walmdach. Links anschliessend setzt ein Türmchen mit geknicktem Pyramidendach einen asymmetrischen Akzent. 1994-1996 wurden das Äussere und das Treppenhaus renoviert. Das Dach wurde wieder mit Schiefer gedeckt, die Dachzier wurde rekonstruiert. Im Innern wurden u. a. die ursprünglichen Tapeten nachgedruckt und wieder angebracht.
