Spitalgasse 24

schützenswert

Quartier	Altstadt-Matte	Baugruppe Obere Altstadt
Baujahr	1712 / 1954-1957	
Architekten	Niklaus Schiltknecht / Ernst Schindler, Architekt, Zürich	
Bauherrschaft	unbekannt / M. Trinkler + Söhne; F. Krompholz, Bern	
Parzellen-Nr.	988

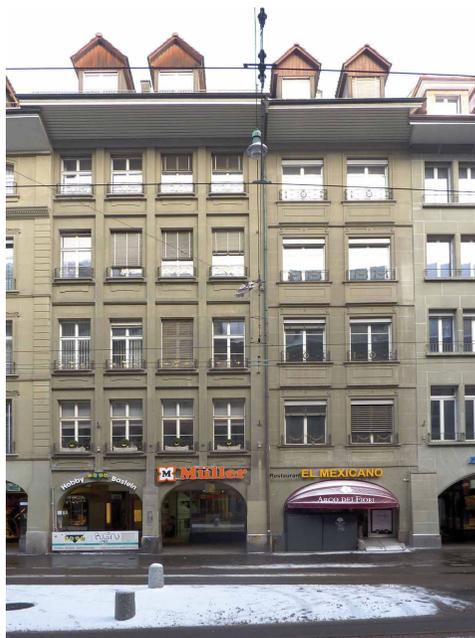
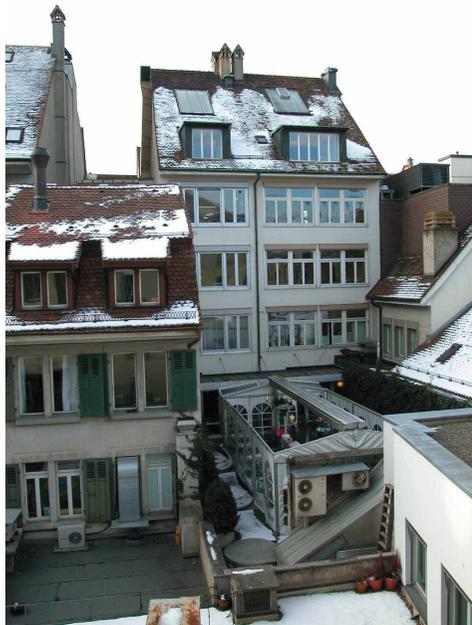
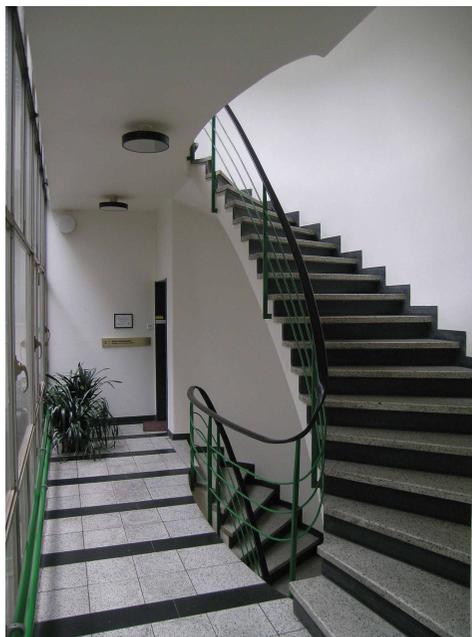
Gassenfront: Über sehr breitem Korbbogen im Erdgeschoss vorzügliche, zweiachsige Fensterfront, deren vier Geschosse durch einfache, verkröpfte Gurten getrennt werden. Oberstes Geschoss aufgestockt. Mit Blenddekor verschränkte Fensterverdachungen binden die Fenster zusammen und bilden deutlich eine Achse. Spärlicher Dekor in den Verdachungen.

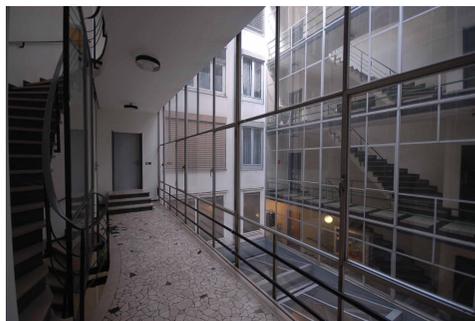
Inneres: Umgebaut. Elegantes verglastes Rechtecktreppenhaus gegen den Hof von Nr. 26; qualitativolle linsenförmig geschwungene Treppe der 1950er-Jahre. Zeittypischer Mosaikfussboden im Eingangsbereich des Erdgeschosses.
