Wildhainweg 16, 16A

schützenswert

Quartier	Länggasse-Neufeld	Baugruppe Vordere Länggasse
Baujahr	1861	
Architekten	Karl Ludwig von Lerber, Architekt, Bern	
Bauherrschaft	Zaugg, Scharfschützenkommandant	
Parzellen-Nr.	242

Villa Wildhain, erb. 1861

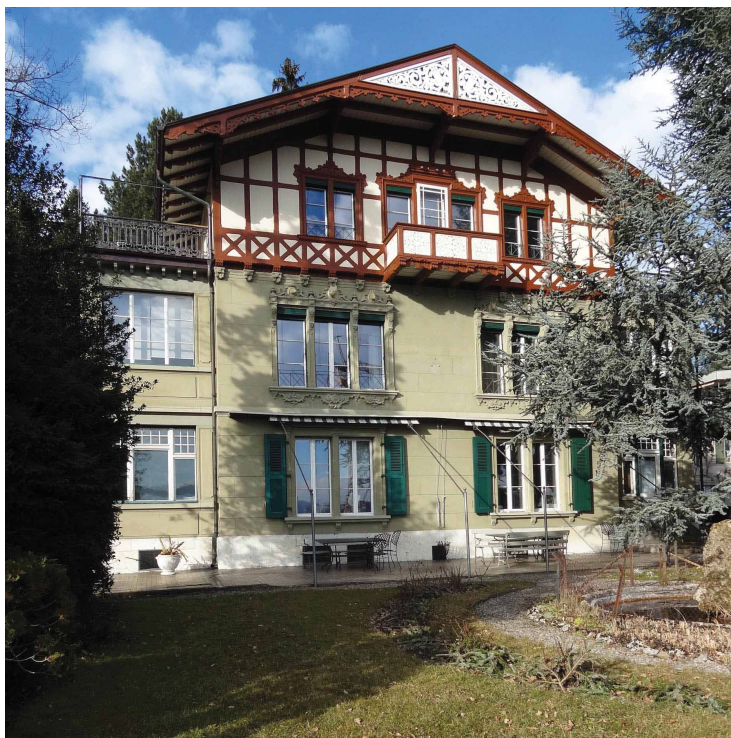
Aufwendig instrumentiertes Einfamilienhaus über T-förmigem Grundriss mit mehrteiligem Satteldach. Die Stirnseite des Hauptarms entspricht dabei der Südfront. In den beiden einspringenden Gebäudeecken stehen zwei 1915 hinzugefügte zweigeschossige Verandenrisalite. Die ostseitige wurde nachträglich durch eine leichte Metallkonstruktion erweitert. Die kleine schicke Eingangsveranda wurde 1912 angebaut. Über einem Kalksteinsockel erhebt sich der zweigeschossige Sandsteinbau. Das dritte Geschoss ist in dekorativem Sichtfachwerk. Hauptfront: Der zweiachsige Mittelteil wird von den Verandenrisaliten flankiert; er weist im Erdgeschoss Zwillingfenster mit reich profilierten und mit Rollwerk verzierten Einfassungen und von Konsolen getragenen Verdachungen und Brüstungsgesimsen auf. Im ersten Obergeschoss werden die Fenster durch reich verzierte Adikulen gerahmt, wobei jeweils über dem Sturz vier Tierköpfe (Jagdhunde und Beutetiere) angeordnet sind. Die Dachgeschosszone wirkt durch zwei seitliche, in den Achsen gelegene Einzelfenster sowie eine mittige, gestaffelte Drillingsöffnung mit vorgelegtem Balkon stärker aufgelockert; im Giebfeld reiches Sägebrettdekor, teilweise mit Rankenwerk.

Die Villa Wildhain ist ein ausnehmend reich gestaltetes Beispiel einheimischer Historismusarchitektur, wobei hier Renaissanceformen nordischer Provenienz frei umgesetzt und mit Elementen des Schweizer Holzstils verschmolzen werden. Das eindrückliche Schweizerhaus bildet zusammen mit den Ökonomiebauten (Nr. 16A) und dem prachtvollen Garten mit Springbrunnen und Karpfenteich ein einmaliges Ensemble. Auf der hohen Gartenstützmauer Brüstung aus Sandsteinpostamenten mit Gusseisenvasen. Der früher geräumige baumbestandene Park wurde um 2012 im südlichen Teil amputiert und mit einem grossvolumigen Wohnhaus überbaut.
